RELATÓRIO DE CAMPO

**Caracterização das zonas atingidas pelas enchentes do rio
Paraopeba e danos às propriedades da comunidade de
Muquém, Pará de Minas, MG.**

**Belo Horizonte
Junho de 2021**

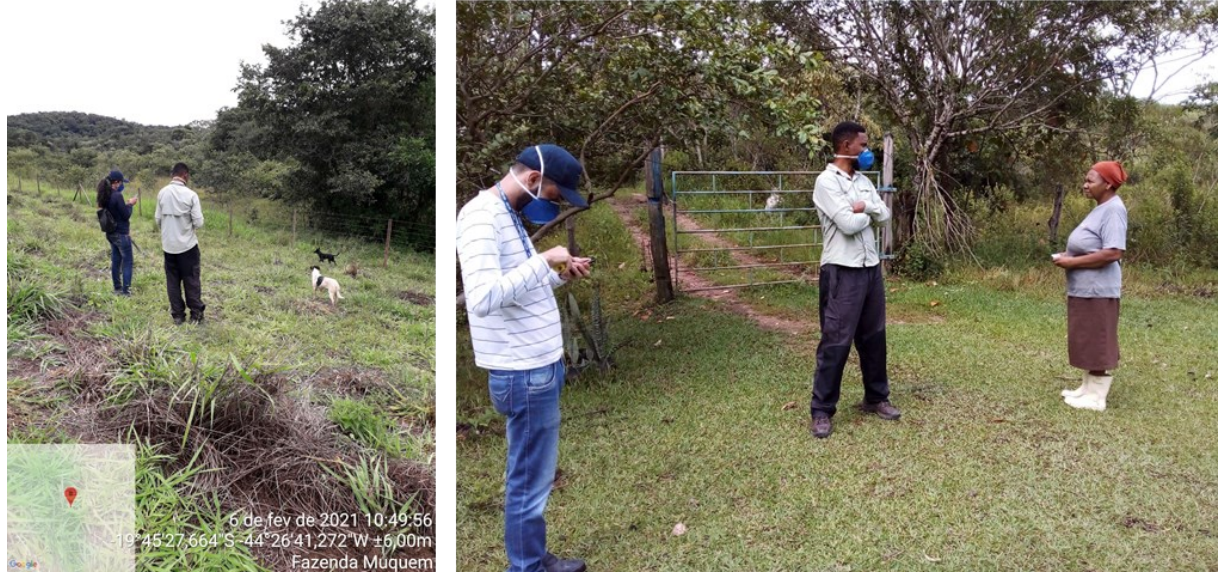
Figura 4: Fotografias das coletas dos pontos de inundação em campo e conversa com os atingidos sobre os danos causados pelas cheias, em Muquém, Pará de Minas.

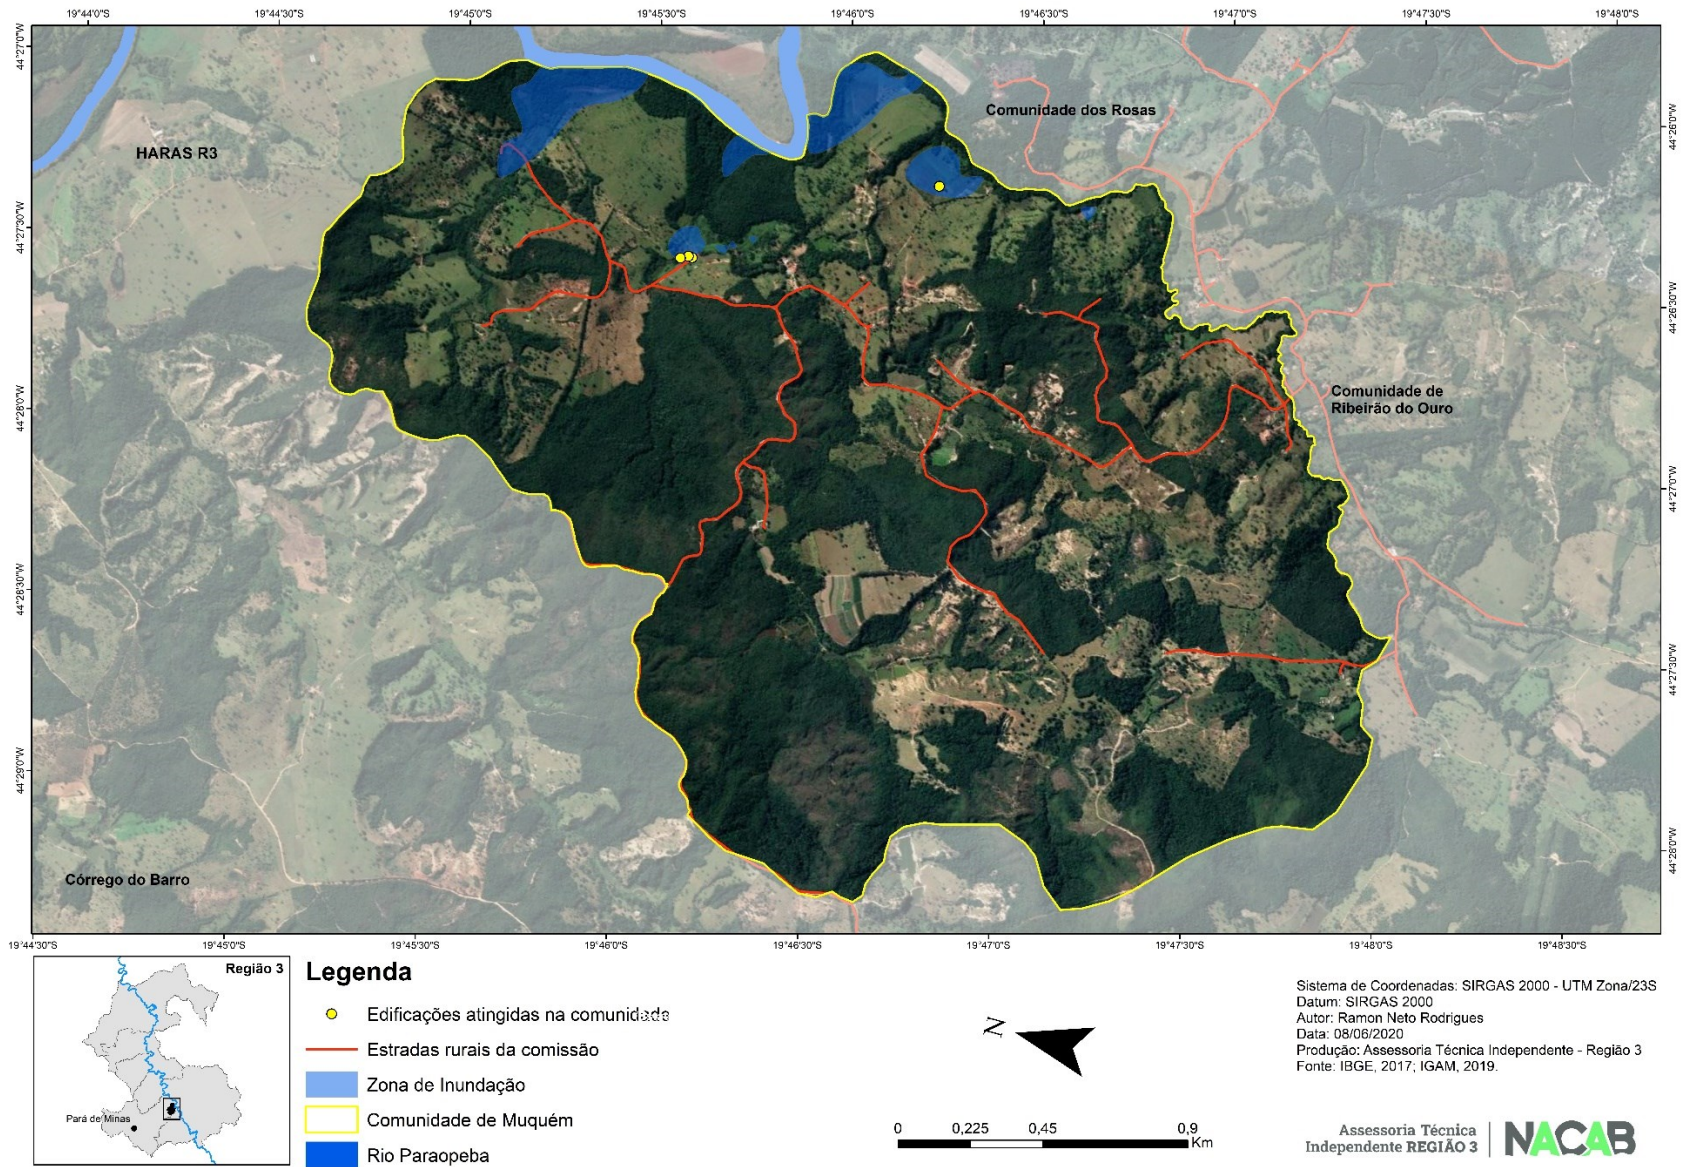
Figura 6: Mapa da zona inundável e edificações atingidas pelas cheias de janeiro de 2020 de Muquém, Pará de Minas, Minas Gerais.

Com os dados coletados em campo, observou-se que a cheia do rio Paraopeba de 2020 atingiu a cota máxima de inundação igual a 691 metros na porção sul da comunidade e 690 metros na porção norte. Deste modo estimou-se uma área total inundada de 42,01 hectares, considerando para além da área inundação direta do rio Paraopeba, também a área de inundação nas confluências com alguns afluentes do rio Paraopeba. Relatos coletados com as pessoas atingidas e moradores próximos ao rio Paraopeba indicam que às enchentes de 2011 e 1997 atingiram cotas semelhante a cheia de 2020, o que indica um período de recorrência próximo a 10 anos.

Com o ajuste das cotas altimétricas as cotas máximas de inundação registradas, foram contabilizadas 04 edificações atingidas (4,70% do total). Não foram considerados nesse cálculo

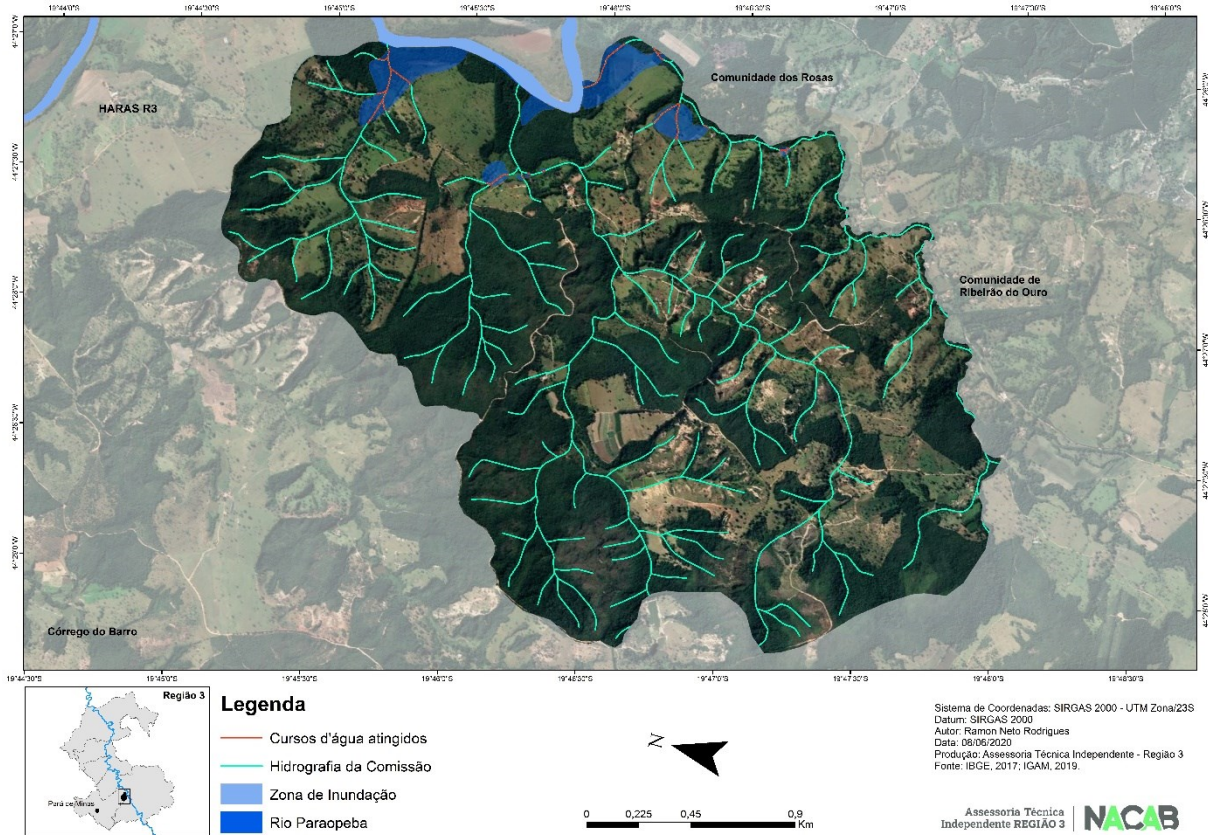
Figura 8: Afluentes do rio Paraopeba dentro das zonas de inundação das cheias de 2020 do rio Paraopeba, na comunidade de Muquém, Pará de Minas, Minas Gerais.

Mais especificamente dentro da área da comunidade de estudo, estima-se que as cheias do rio Paraopeba de 2020 tenham atingido dois importantes curso d'água da região, o Córrego Capão Grande e o Ribeirão do Ouro. Esses afluentes são utilizados como fonte de água para dessedentação de animais como alternativa ao rio Paraopeba, cujo uso ficou proibido após o rompimento (Figura 8).

Desta forma, torna-se necessário compreender melhor se a qualidade da água desses afluentes fora afetada pelo carreamento de material em suspensão e sedimentos do rio Paraopeba, principalmente no que se refere a metais com alto potencial poluidor. Deve-se ressaltar que os danos ao sistema fluvial não são restritos a essas comunidades e a esses afluentes. Dados de zonas inundadas de outras comunidades associadas a um modelo hidrológico indicam que pelo menos 15 afluentes importantes foram afetados, considerando uma área de pelo menos 1 km, e

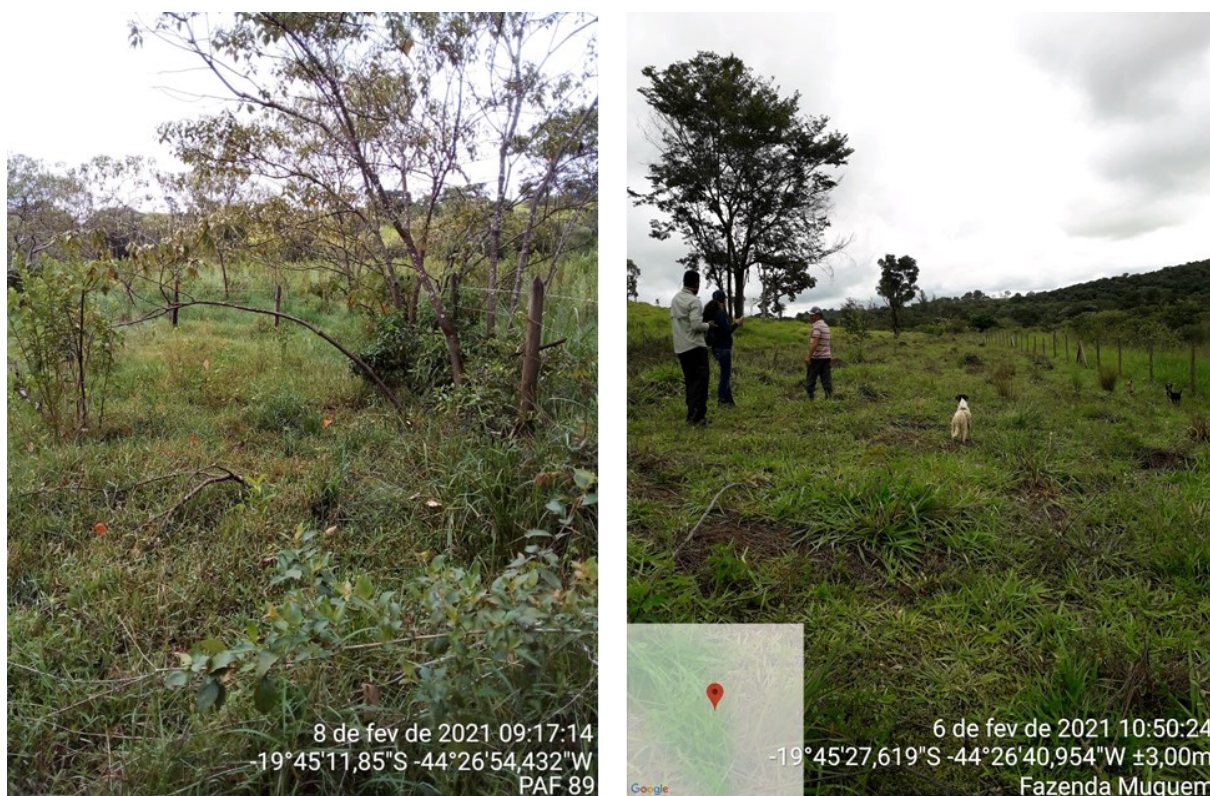
De modo geral, todos os atingidos entrevistados citam perdas econômicas associadas às cheias do rio Paraopeba, após o rompimento. Neste caso, observou-se dois tipos de danos: os danos diretos, associados a morte das plantações atingidas pelas cheias próximas a época de colheita; e os danos indiretos, associados a perda de área produtiva devido ao soterramento do solo fértil pelo material depositado após as cheias do rio Paraopeba, seguido pela sua impermeabilização superficial (Figura 9a), e ou relacionada ao cercamento da área de pastagens devido às incertezas de contaminação do solo associadas ao rompimento da barragem, o que levou a necessidade de diminuição do número de animais da propriedade (Figura 9b).

Figura 9: Áreas de pastagens atingidas pelas cheias do rio Paraopeba em 2020, em duas propriedades em Muquém, Minas Gerais. Detalhe para a cerca construída pela empresa Vale S.A.

Esse selamento superficial do solo associado a deposição de material oriundo da Barragem B.I, após as cheias do rio Paraopeba de 2020, é uma realidade já observada em outras regiões da calha do rio Paraopeba e indicada pela auditoria ambiental dos trabalhos de reparação da mineradora Vale S.A. De modo geral, os estudos relacionados ao tema evidenciaram graves problemas físicos aos solos expostos a esse material, tanto para o caso do rompimento da barragem de Fundão, em Mariana, MG (SCHAEFER ET AL., 2016; ANDRADE ET AL., 2018), quanto para o caso do rompimento da Barragem B.I, em Brumadinho (Furlan, et al., 2020; NACAB, 2020).

Em ambos os casos, o selamento da camada superficial associada à sua compactação prejudicou o estabelecimento e desenvolvimento das espécies vegetais, uma vez que estas encontraram barreiras físicas para o crescimento das raízes devido à baixa porosidade do solo (Figura 10). Desta forma, independentemente da cultura afetada, sua manutenção foi dificultada diretamente pelas características do material oriundo do rompimento.

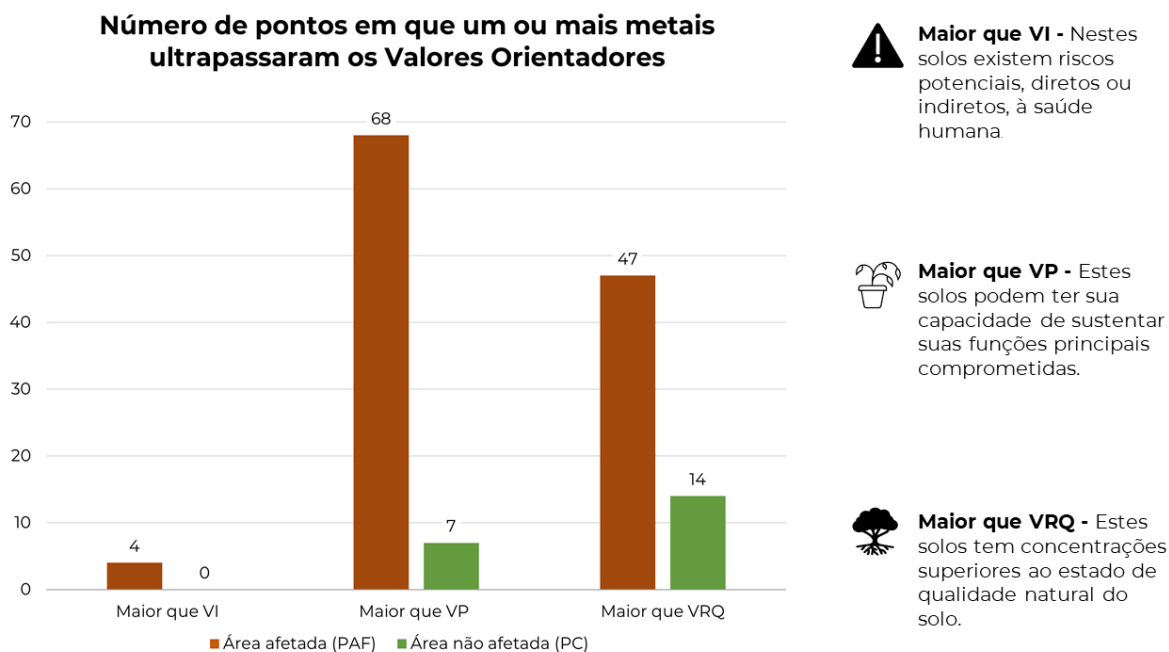
Para além das características físicas, a análise dos resultados de contaminantes revelou que diversas amostras de solo de áreas afetadas pelas cheias excederam os valores orientadores para um ou mais metais (Figura 11).

Figura 11: Número de pontos em que as amostras de solo apresentaram um ou mais elementos químicos que ultrapassaram os Valores Orientadores previstos na Resolução CONAMA N° 420/2009 e Deliberação Normativa COPAM n° 166/2011.

De modo geral, o Cromo, Níquel, Bário e Cobalto, apresentaram um número elevado de pontos com concentrações acima do Valor de Prevenção (VP) e Valor de Referência de Qualidade (VRQ), segundo a Resolução CONAMA Nº 420/2009. Para as áreas com concentrações de elementos acima do Valor de Prevenção, são necessárias medidas de investigação e controle das fontes de contaminação e monitoramento da qualidade do solo e da água subterrânea. Por fim, para as áreas com concentrações acima do Valor de Referência da Qualidade são necessárias ações preventivas, caso haja fontes de poluição. Além dos procedimentos previstos pelo CONAMA, a promoção do estudo de riscos à saúde mostra-se ainda mais necessária, já que é possível identificar concentrações de metais que oferecem sérios riscos à população local.

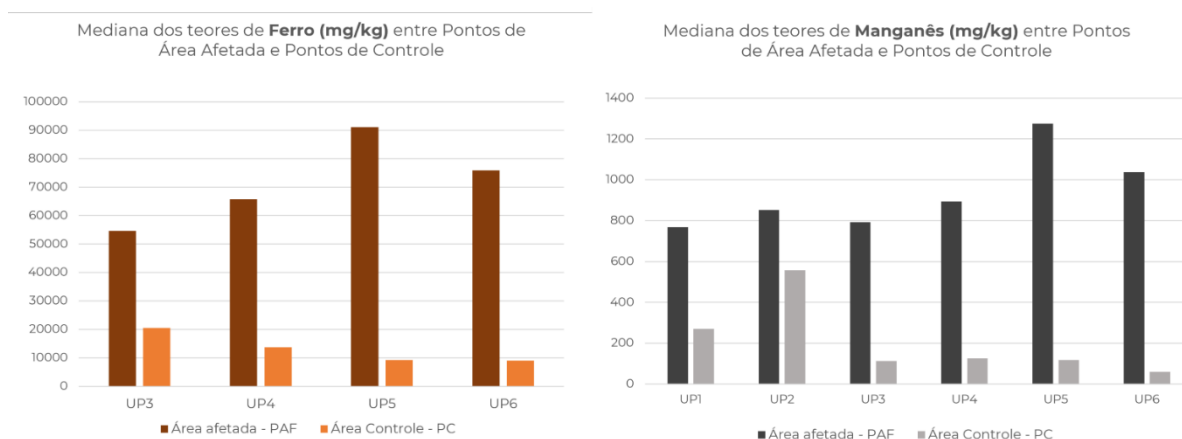
Figura 12: Comparação das medianas de Ferro (mg/kg) e Manganês (mg/kg) que apresentaram, simultaneamente, diferença significativa entre amostras de solo de PAF e PC e mediana maior entre os PAF nas Unidades de Paisagem da Região 3.

Estes resultados dão indícios de que os solos da Região possuem o fundo (background) natural geoquímico rico em Ferro e Manganês. Principalmente pelo fato de terem sido detectados cerca de 8 pontos com teores de Ferro superiores ao teor máximo e 3 solos com concentração de Manganês mais alta que o máximo reportado em pontos de área impactada em Brumadinho, muito próximo ao local do rompimento, no estudo de Furlan et al. (2020). Em tese, essa área altamente impactada pelo rejeito deveria apresentar valores de Ferro muito superiores aos da Região 3.

Mesmo levando em consideração os teores naturais altos para o Ferro e Manganês, os resultados apontam diferenças significativas entre áreas afetadas e não afetadas com medianas expressivamente maiores nas áreas afetadas. O incremento nos teores destes elementos nas áreas afetadas pode estar associado ao contato com rejeito, uma vez que as altas concentrações de Mn e Fe são consistentemente distribuídas na área de estudo, embora os valores máximos em diversas UP sejam valores discrepantes isolados.
