RELATÓRIO DE CAMPO

**Caracterização das zonas atingidas pelas enchentes do rio
Paraopeba e danos às propriedades da comissão de São José
da Varginha, MG.**

**Belo Horizonte
Junho de 2021**

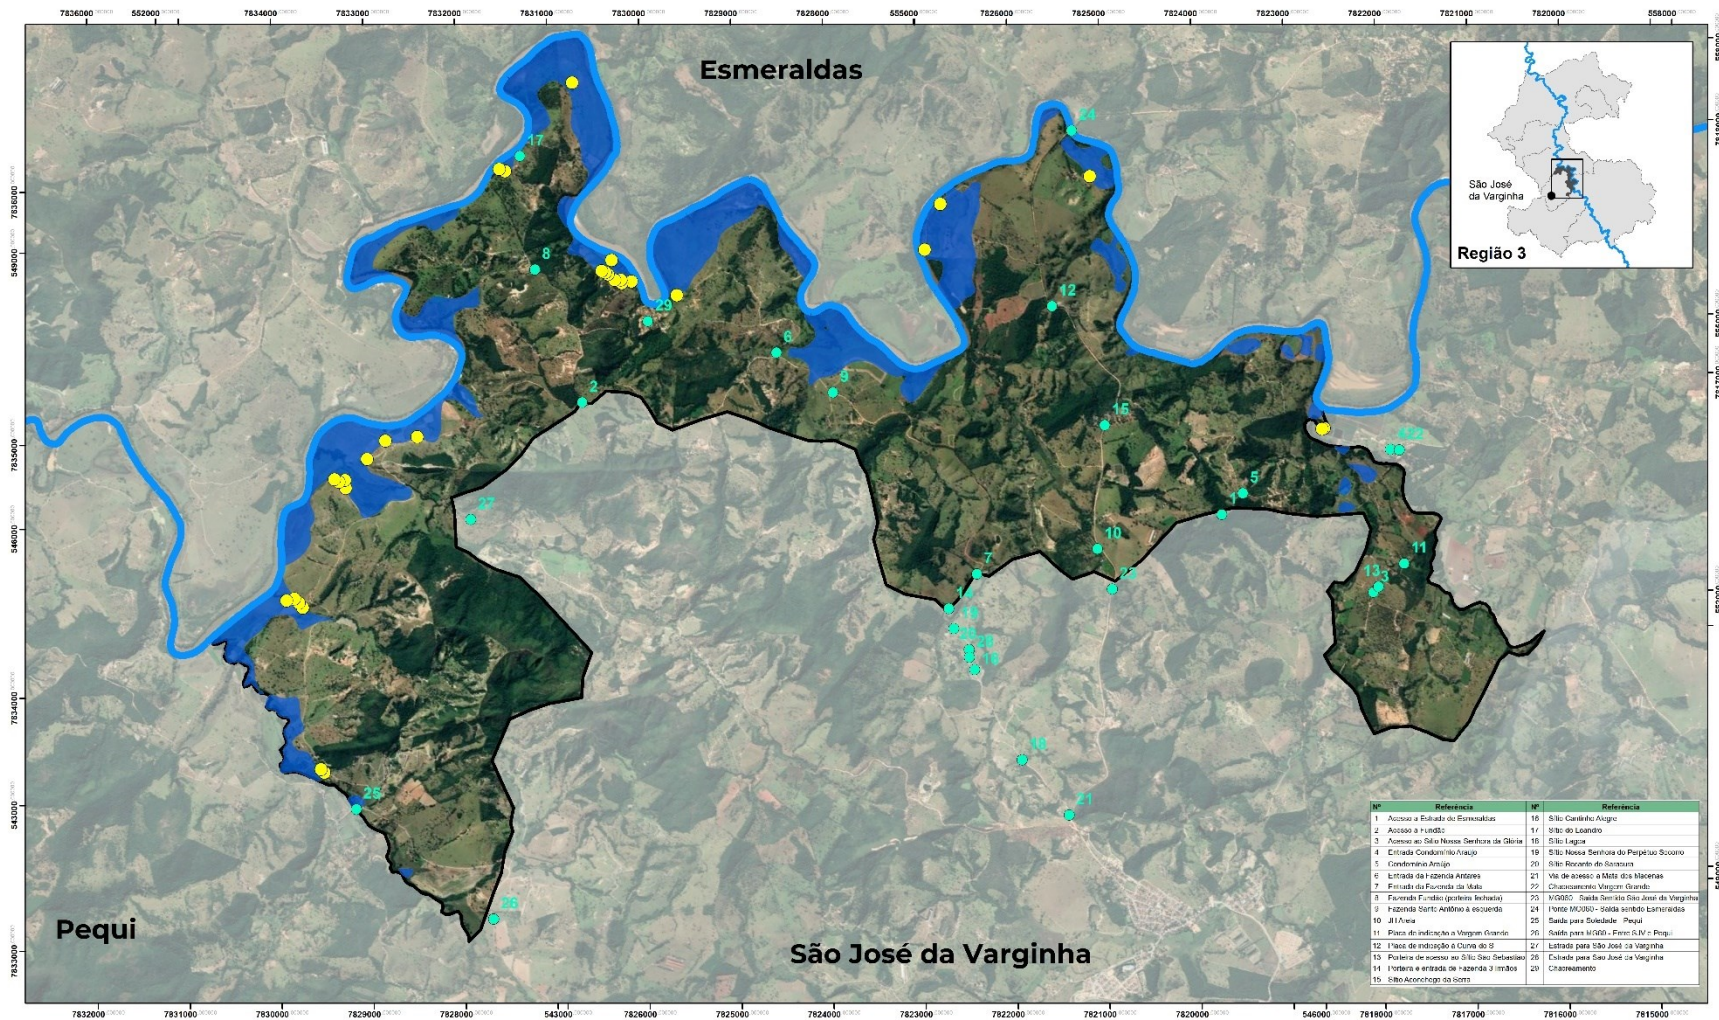
Com o ajuste das cotas altimétricas as cotas máximas de inundação registradas, identificou-se 41 edificações atingidas, incluindo nesses casos algumas benfeitorias como galpões e ranchos de pesca. Não foram considerados nesse cálculo pequenas áreas edificadas como bebedouros para o gado (Figura 4). Considerando um número médio de 3,9 pessoas por edificação², têm-se uma população estimada de 160 pessoas. Se comparado a outras comunidades na beira do rio Paraopeba, esse número é relativamente alto. Isso acontece devido a presença de alguns chacreamentos próximos a zona de inundação, principalmente na região do Fundão e Ponte do Fundão, caracterizado pelo alto adensamento de residências.

Figura 4: Mapa da zona inundável e edificações atingidas pelas cheias de janeiro de 2020, na área da comissão de São José da Varginha, em Minas Gerais.

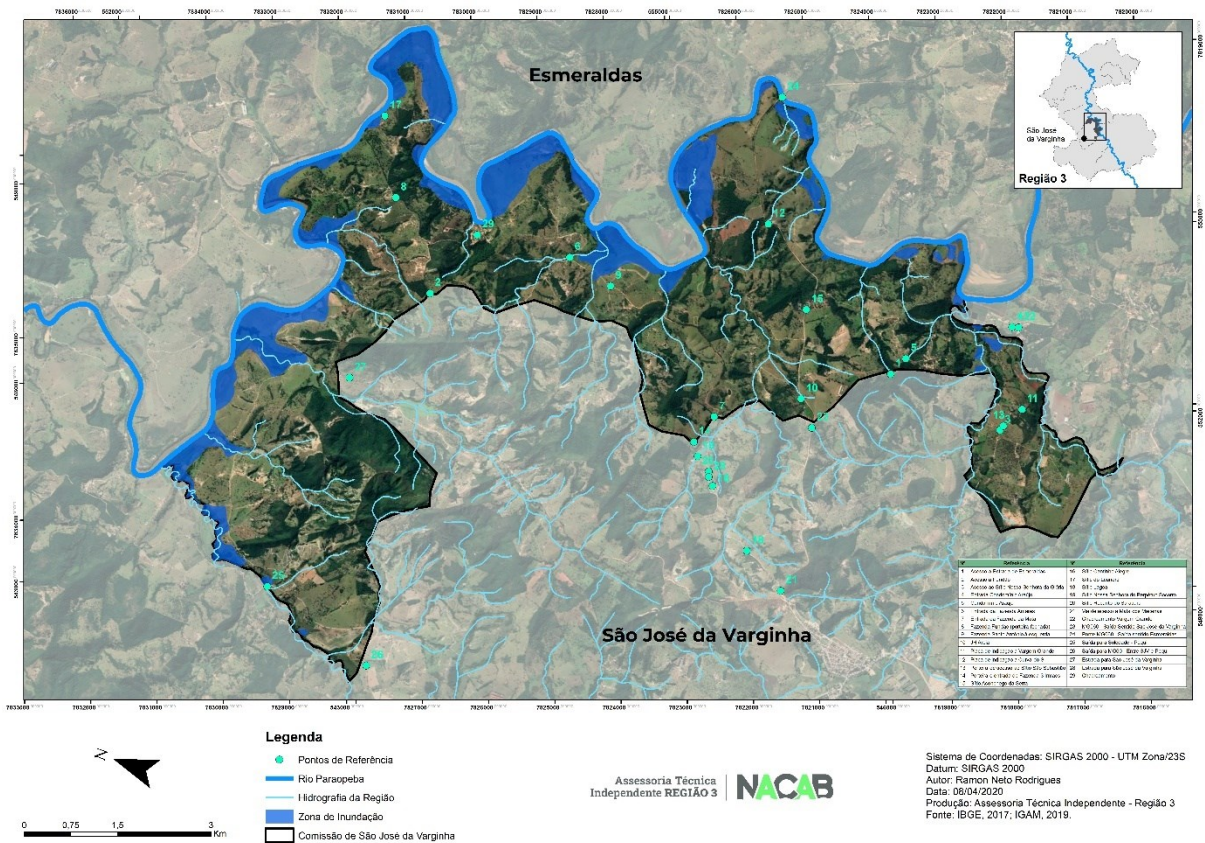
Mais especificamente dentro da área da comissão em estudo, estima-se que as cheias do rio Paraopeba de 2020 tenham atingido pelo menos quatro importantes afluentes do rio Paraopeba, o Córrego da Mata dos Bentos, Córrego da Cachoeira, Córrego da Capoeira e o Ribeirão Águas Claras que faz a divisa entre São José da Varginha e Pequi. Esses afluentes são utilizados como fonte de água para dessedentação de animais como alternativa ao rio Paraopeba, cujo uso ficou proibido após o rompimento (Figura 6).

Figura 6: Afluentes do rio Paraopeba dentro das zonas de inundação das cheias de 2020 do rio Paraopeba, nas comunidades rurais de São José da Varginha, Minas Gerais.

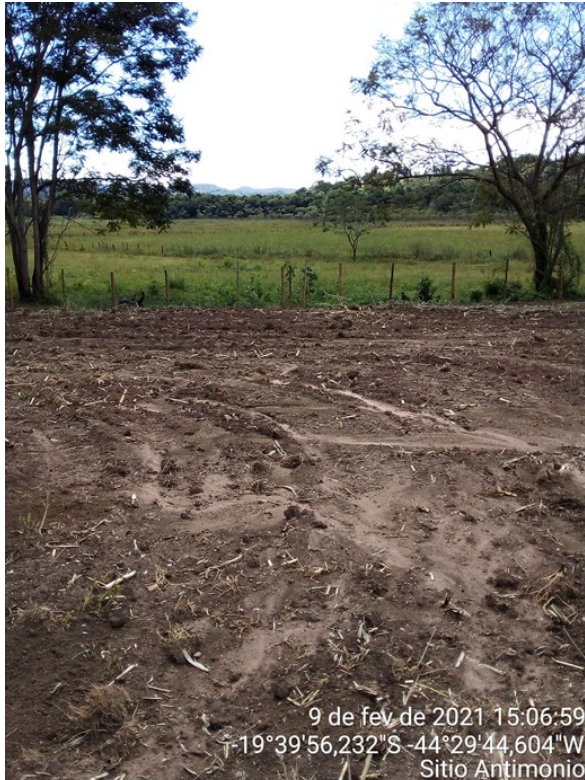
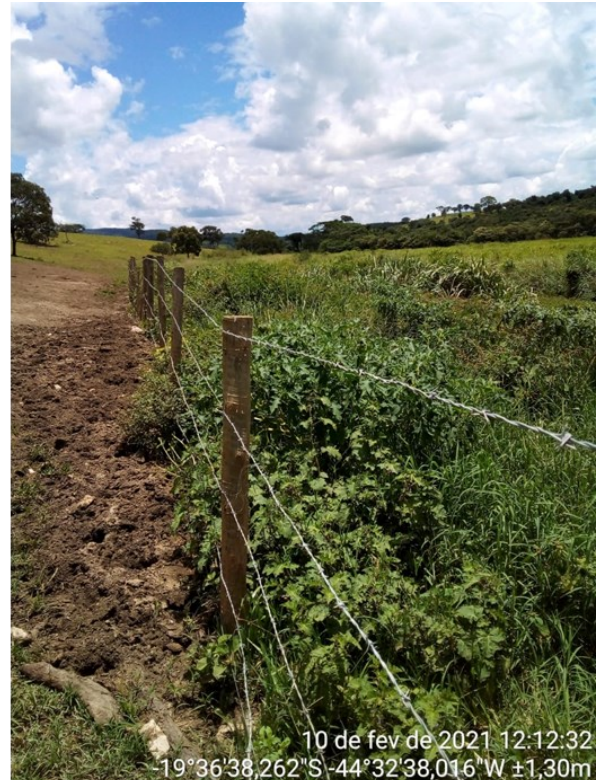
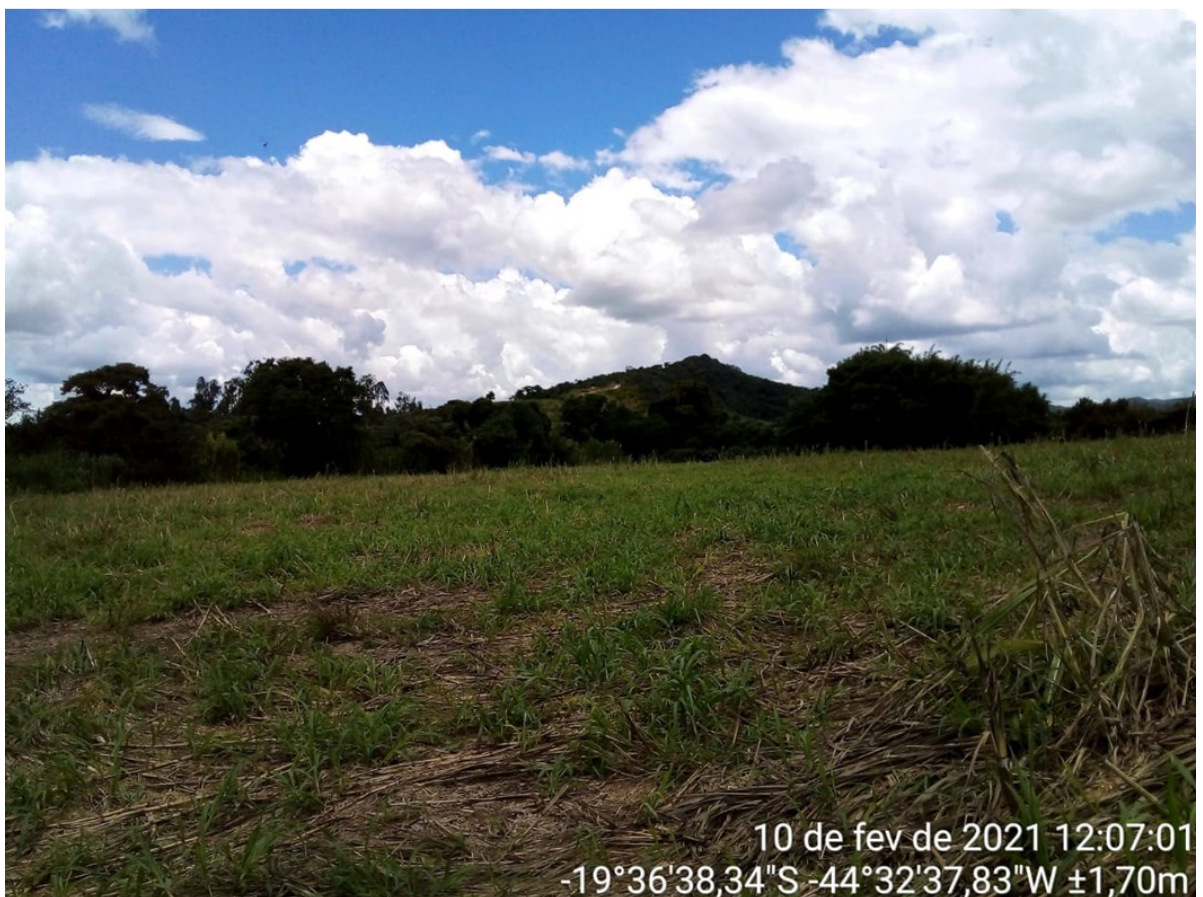
De modo geral, todos os atingidos entrevistados citam perdas econômicas associadas às cheias do rio Paraopeba, após o rompimento. Neste caso, observou-se dois tipos de danos: os danos diretos, associados a morte das plantações atingidas pelas cheias próximas a época de colheita; e os danos indiretos, associados a perda de área produtiva devido ao soterramento do solo fértil pelo material depositado após as cheias do rio Paraopeba, seguido pela sua impermeabilização superficial (Figura 7), e ou relacionada ao cercamento da área de pastagens devido às incertezas de contaminação do solo associadas ao rompimento da barragem, o que levou a necessidade de diminuição do número de animais da propriedade (Figura 7).

Figura 7: Áreas de pastagem atingidas pelas cheias do rio Paraopeba em 2020 e cerca providenciada pela Vale S.A., em duas propriedades visitadas em São José da Varginha, Minas Gerais. Detalhe para o material depositado na primeira foto a esquerda.

Esse selamento superficial do solo associado a deposição de material oriundo da Barragem B.I, após as cheias do rio Paraopeba de 2020, é uma realidade já observada em outras regiões da calha do rio Paraopeba e indicada pela auditoria ambiental dos trabalhos de reparação da mineradora Vale S.A. De modo geral, os estudos relacionados ao tema evidenciaram graves problemas físicos aos solos expostos a esse material, tanto para o caso do rompimento da barragem de Fundão, em Mariana, MG (SCHAEFER et al., 2016; ANDRADE et al., 2018), quanto para o caso do rompimento da Barragem B.I, em Brumadinho (FURLAN, et al., 2020; NACAB, 2020).

Em ambos os casos, o selamento da camada superficial associado à sua compactação prejudicou o estabelecimento e desenvolvimento das espécies vegetais, uma vez que estas encontraram barreiras físicas para o crescimento das raízes devido à baixa porosidade do solo (Figura 8). Desta forma, independentemente da cultura afetada, sua manutenção foi dificultada diretamente pelas características do material oriundo do rompimento.

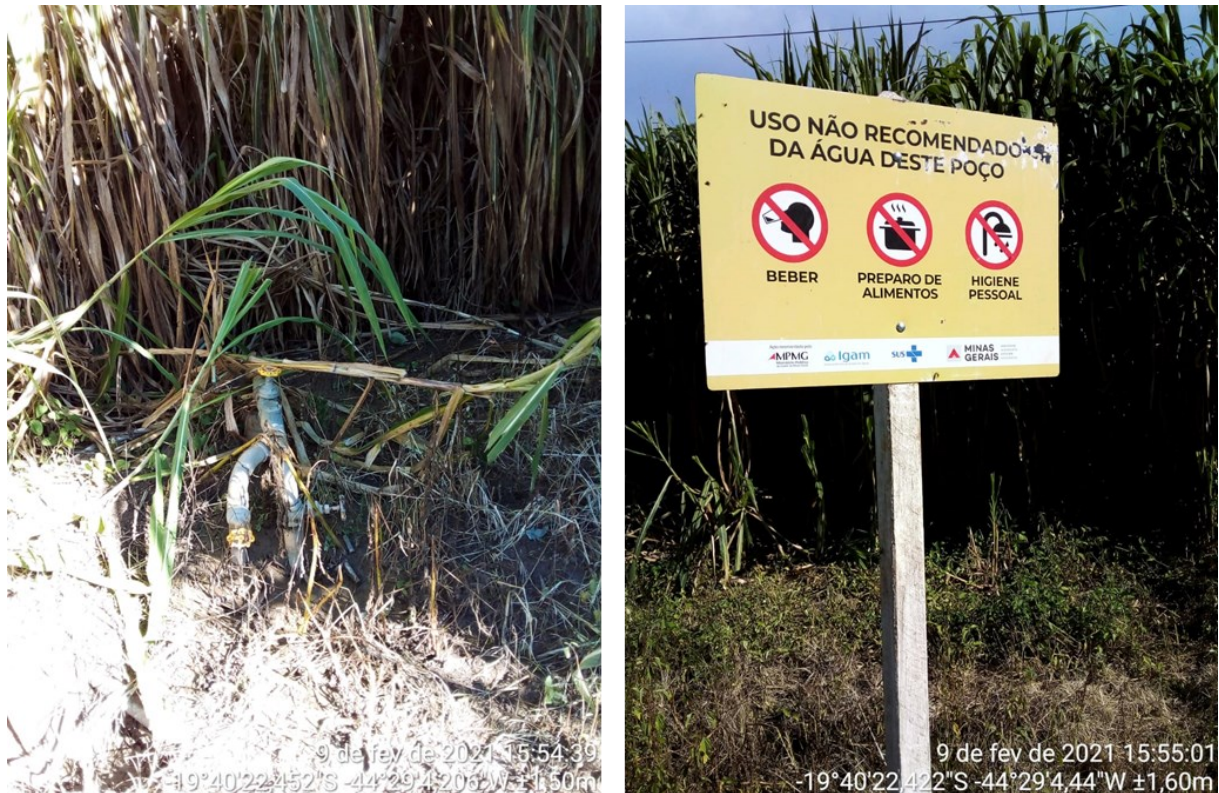
Assim como no caso das áreas produtivas afetadas, em todas as propriedades visitadas observou-se que o rompimento da barragem B.I em Brumadinho e a consequente poluição do rio Paraopeba comprometeram a qualidade de vida das pessoas que dependiam diretamente do rio e ou de poços artesianos próximos para a dessedentação dos seus animais, para consumo humano e para irrigação das lavouras. Todas relataram que utilizavam a água do rio Paraopeba diretamente. Alguns somente para dessedentação dos animais outros para irrigação de culturas agrícolas. Foi observado em campo um caso em que a enchente atingiu o poço utilizado pela residência, porém não foi possível verificar o estado interno do poço (Figura 8).

Figura 11: Poço atingido pelas cheias do rio Paraopeba de 2020, em uma das propriedades visitadas em São José da Varginha, Minas Gerais.

Alguns atingidos relataram que as medidas reparatórias adotadas pela empresa Vale S.A. foram suficientes para sanar o problema temporariamente, outros ainda não tiveram suas solicitações atendidas em plenitude, sobretudo, aqueles que utilizavam a água diretamente do rio Paraopeba ao invés de poço. Também, foram relatados conflitos associados a incertezas da contaminação do poço artesiano, principalmente naqueles casos, onde era liberada a coleta de água, mas os resultados não eram divulgados para os atingidos.
