RELATÓRIO DE CAMPO

**Caracterização das zonas atingidas pelas enchentes do rio
Paraopeba e danos às propriedades da comunidade de Três
Barras, Fortuna de Minas, MG.**

Fortuna de Minas

Junho de 2021

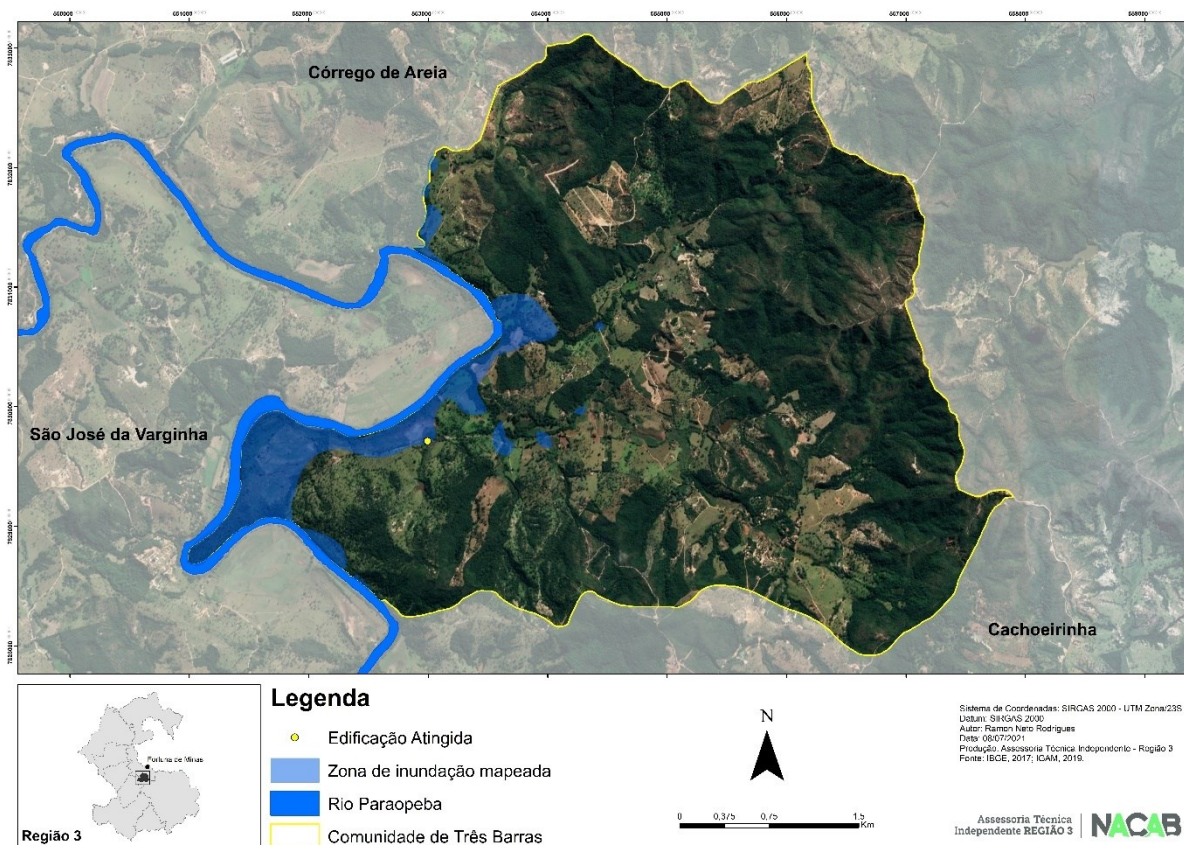
Com os dados coletados em campo, observou-se que em nenhum dos pontos investigados a coluna de água chegou até a cota de 684 metros, quantificando uma área inundada de 126,93 hectares.

Com o ajuste das cotas altimétricas, foi contabilizada apenas uma edificação atingida. Esse baixo número está correlacionado ao próprio modelo de uso e ocupação do território, que devido a sua recorrência, ocupa a área de várzea apenas com áreas de pastagens e culturas agrícolas. Esse tipo de dinâmica é comum em outras áreas do território. Desta forma acredita-se que a maior parte dos danos associados a cheias nessa comunidade esteja mais relacionado a perda de áreas produtivos que danos diretos a residência e perda de bens materiais.

Figura 6: Mapa da zona inundável e edificações atingidas pelas cheias de janeiro de 2020, na comunidade de Três Barras, Fortuna de Minas, MG.

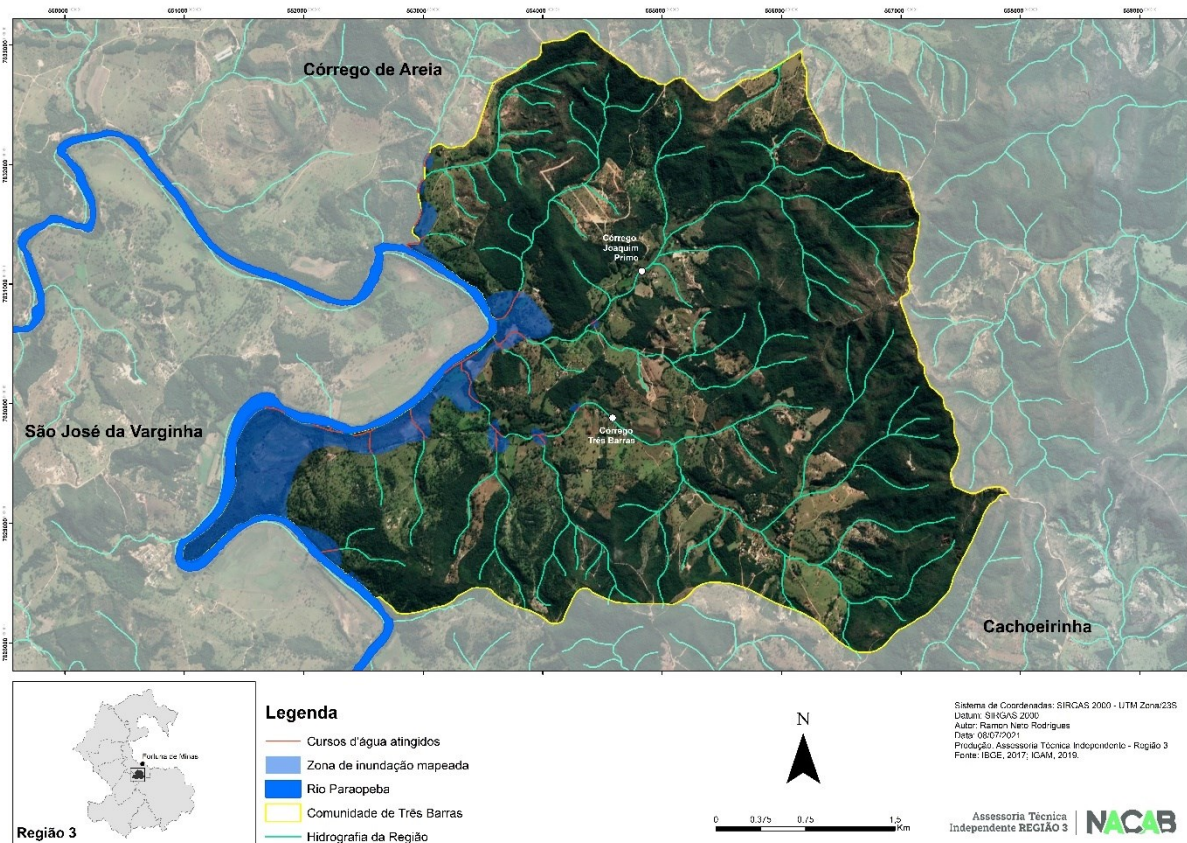
Desta forma, torna-se necessário compreender melhor se a qualidade da água desses afluentes fora afetada pelo carreamento de material em suspensão e sedimentos do rio Paraopeba, principalmente no que se refere a metais com alto potencial poluidor. Deve-se ressaltar que os danos ao sistema fluvial não são restritos a essa comunidade e a esses afluentes. Dados de zona inundadas de outras comunidades associadas a um modelo hidrológico indicam que pelo menos 15 afluentes importantes foram afetados, considerando uma área de pelo menos 1 km, e mais de uma centena de pequenos córregos, totalizando um tamanho de calha de 61,97 km, foram atingidos.

Figura 8: Afluentes do rio Paraopeba dentro das zonas de inundação das cheias de 2020 do rio Paraopeba, em Três Barras, Fortuna de Minas, MG.

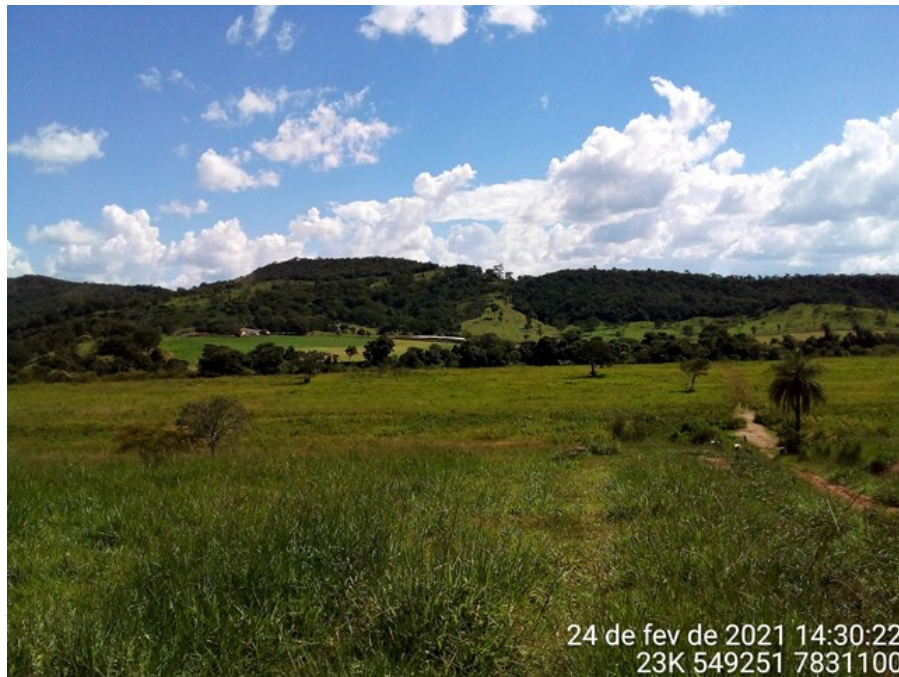
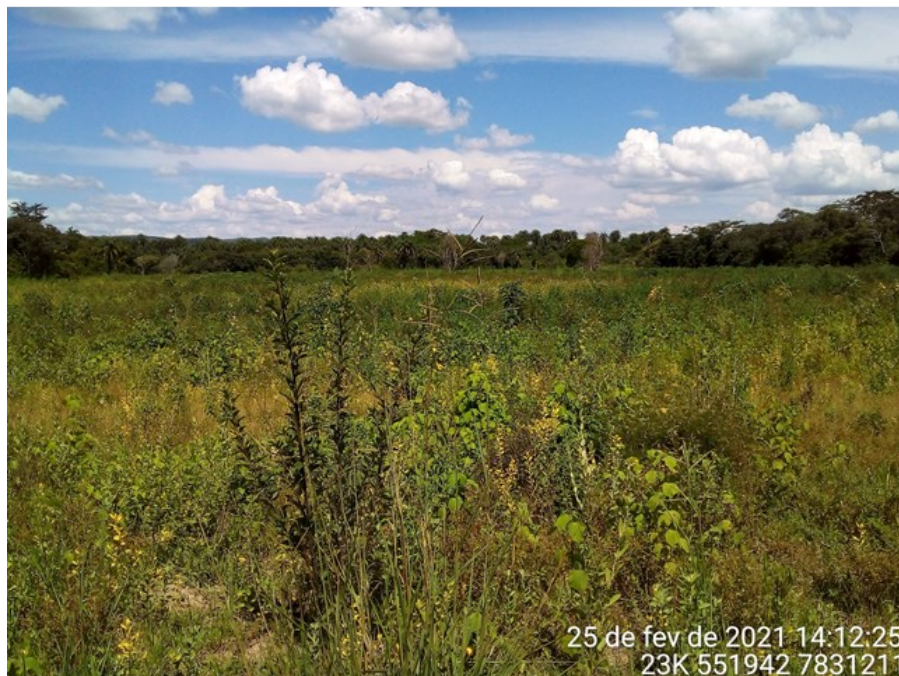
De modo geral, todos os atingidos entrevistados citam perdas econômicas associadas às cheias do rio Paraopeba. Neste caso, observou-se dois tipos de danos: os danos diretos, associados a mortandade das plantas atingidas pelas cheias próximas a época de colheita, no caso de culturas agrícolas, ou morte de gramíneas de pastagens; e os danos indiretos, associados a perda de área produtiva devido ao soterramento do solo fértil pelo material depositado após as cheias do rio Paraopeba, seguido pelo seu selamento superficial (Figura 9), e/ou relacionada ao cercamento de áreas produtivas devido às incertezas de contaminação do solo associados ao rompimento da barragem, o que levou a necessidade de diminuição do número de animais da propriedade.

Figura 9: Área de pastagens atingida e cercadas pelas cheias do rio Paraopeba em 2020, em Três Barras, Fortuna de Minas, Minas Gerais.

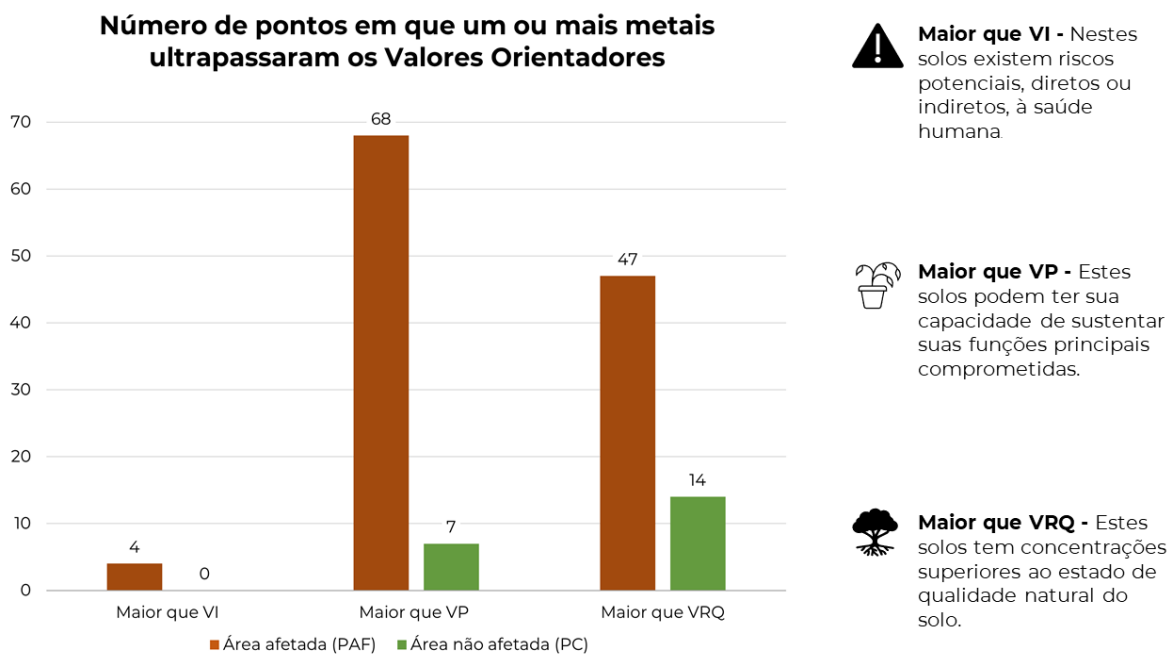
Para além das características físicas, a análise dos resultados de contaminantes revelou que diversas amostras de solo de áreas afetadas pelas cheias excederam os valores orientadores para um ou mais metais (Figura 11).

De modo geral, o Cromo, Níquel, Bário e Cobalto, apresentaram um número elevado de pontos com concentrações acima do Valor de Prevenção (VP) e Valor de Referência de Qualidade (VRQ), segundo a Resolução CONAMA Nº 420/2009. Para as áreas com concentrações de elementos acima do Valor de Prevenção, são necessárias medidas de investigação e controle das fontes de contaminação e monitoramento da qualidade do solo e da água subterrânea. Por fim, para as áreas com concentrações acima do Valor de Referência da Qualidade são necessárias ações preventivas, caso haja fontes de poluição. Além dos procedimentos previstos pelo CONAMA, a promoção do estudo de riscos à saúde mostra-se ainda mais necessária, já que é possível identificar concentrações de metais que oferecem sérios riscos à população local.

Figura 11: Número de pontos em que as amostras de solo apresentaram um ou mais elementos químicos que ultrapassaram os Valores Orientadores previstos na Resolução CONAMA N° 420/2009 e Deliberação Normativa COPAM n° 166/2011

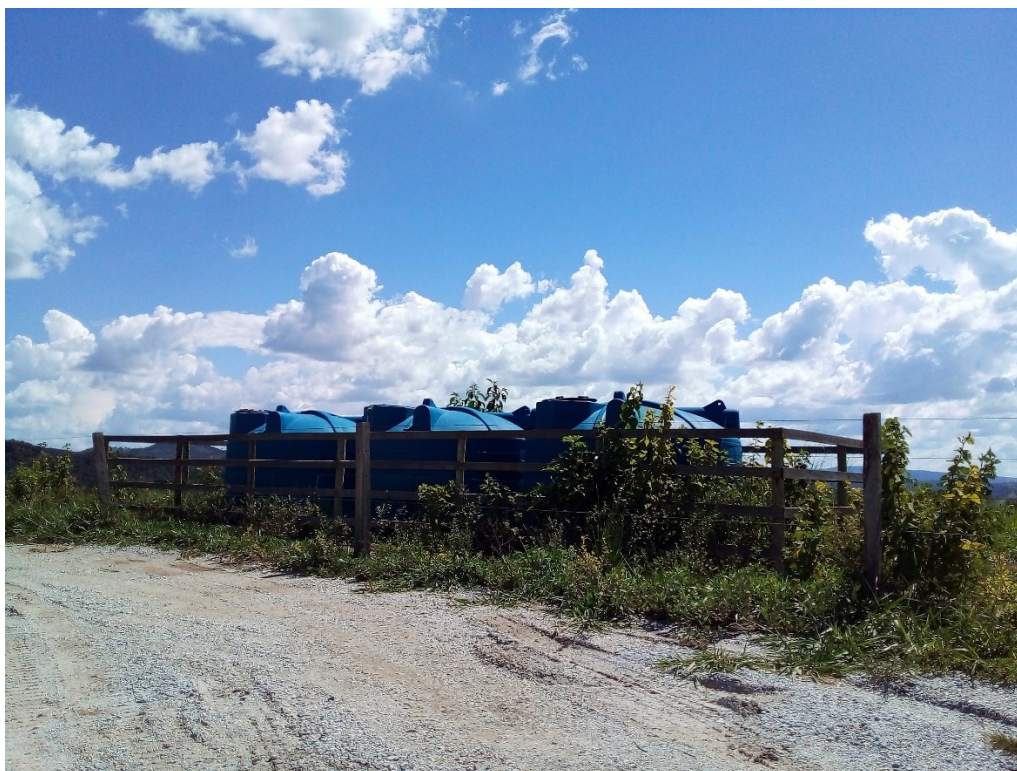
Figura 13: Fotografias de instalações atingidas pela inundação do rio Paraopeba no início do ano de 2020 na comunidade de Três Barras, em Fortuna de Minas, MG.

Visto isso, entre os danos observados em campo referentes ao abastecimento de água e captações, destaca-se o comprometimento dos poços e cisternas localizados em áreas de inundação, a ausência de outras fontes seguras de abastecimento na propriedade ou áreas próximas, a irregularidade do cumprimento das obrigações da Vale S.A. quanto a distribuição de água potável, água mineral e caixas d'água.
