NÚCLEO DE ASSESSORIA
ÀS COMUNIDADES ATINGIDAS
POR BARRAGENS

RELATÓRIO DE CAMPO

**Caracterização das zonas atingidas pelas enchentes do rio
Paraopeba e danos às propriedades da Comissão de Vista
Alegre e Fazenda da Ponte, Esmeraldas, MG.**

**Esmeraldas
Julho de 2021**

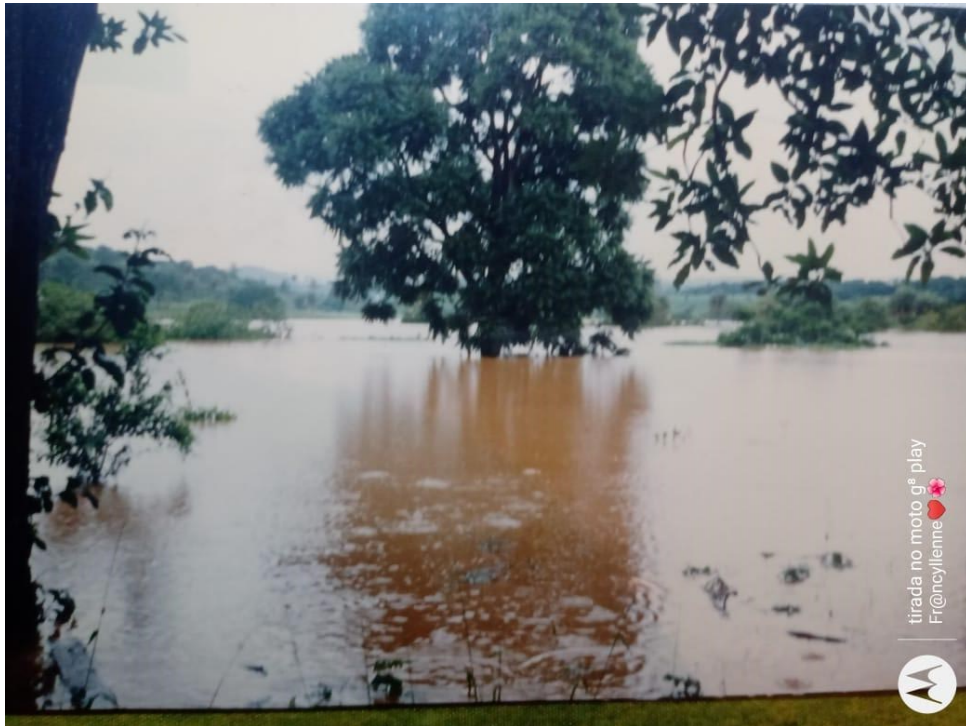
Figura 3: Registro fotográfico de moradores da Comunidade de Fazenda da Ponte, após a cheia do rio Paraopeba em 1997.

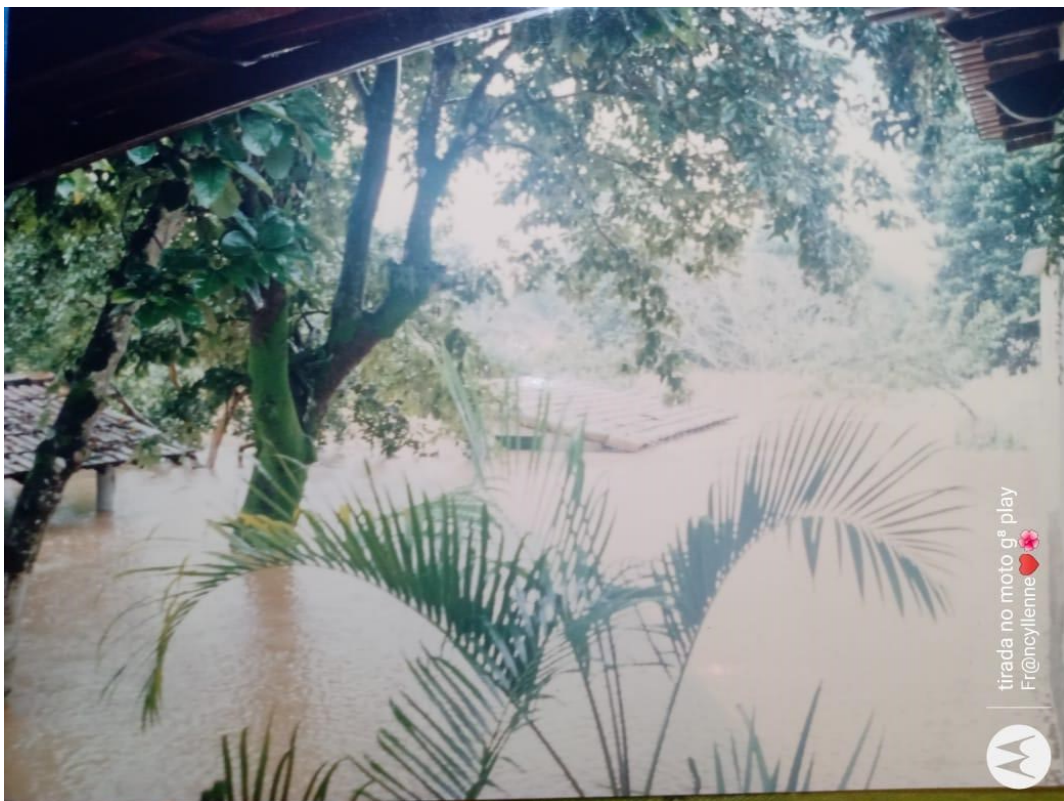
Figura 4: Registro fotográfico de moradores da Comunidade de Fazenda da Ponte, após a cheia do rio Paraopeba em 1997.

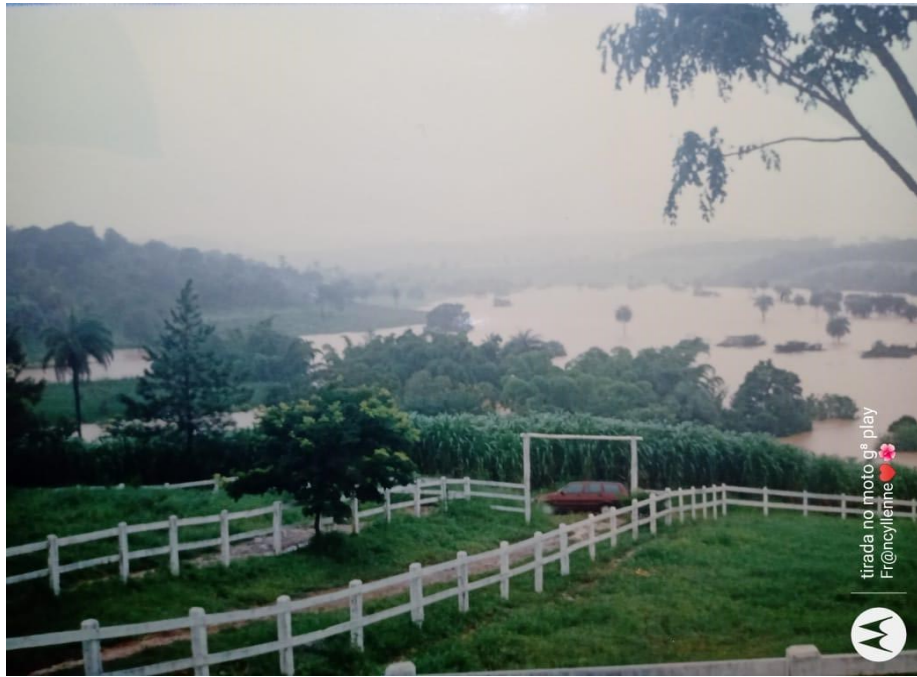
Figura 5: Registro fotográfico de moradores da Comunidade de Fazenda da Ponte, após a cheia do rio Paraopeba em 1997.

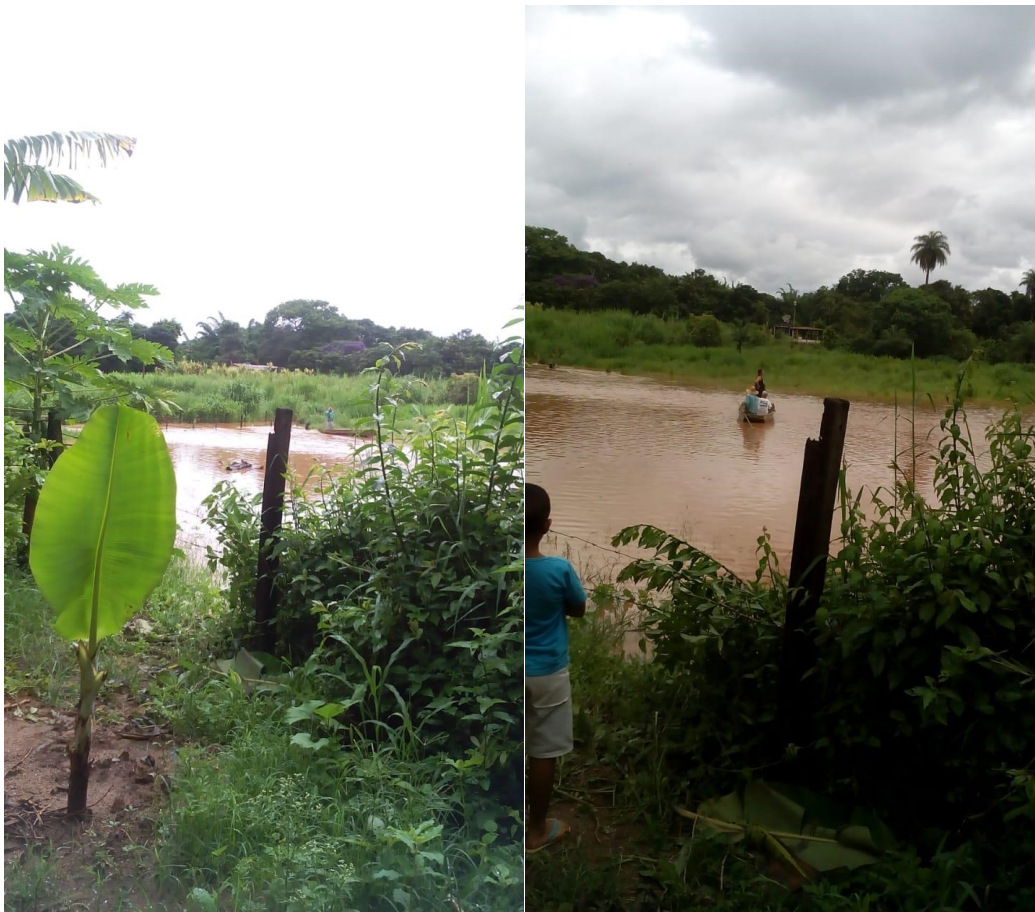
Figura 6: Registros fotográficos de moradores da Comunidade de Fazenda da Ponte, após a cheia do rio Paraopeba em 2020.

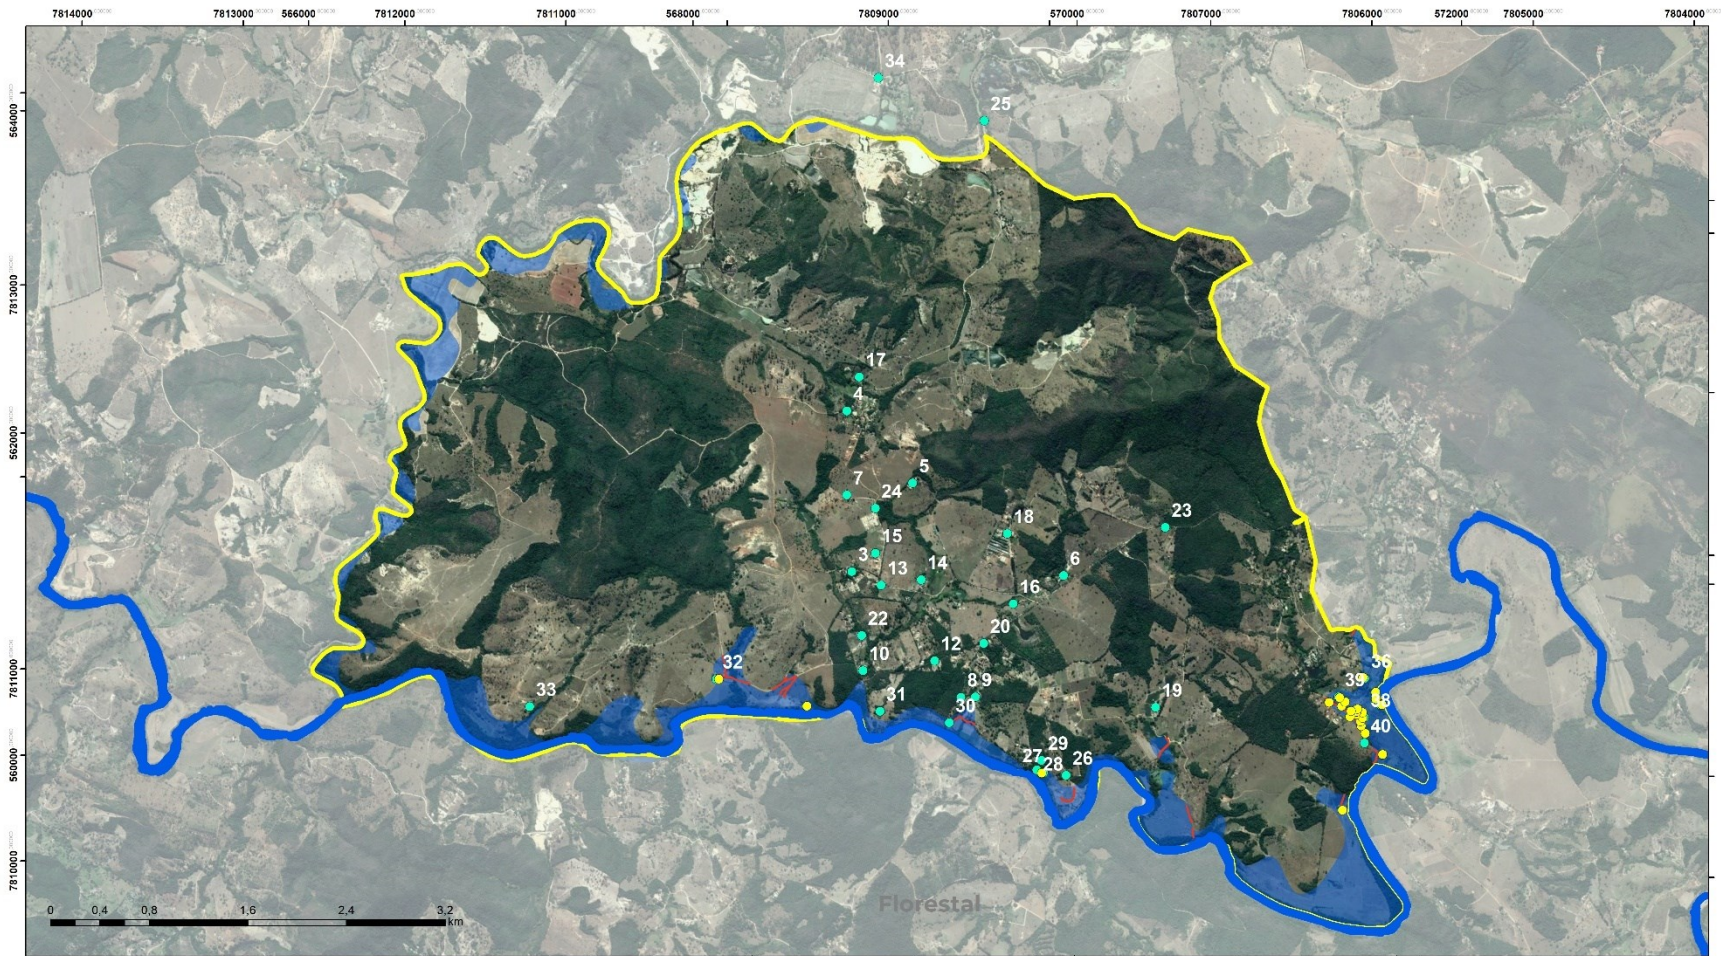
Figura 8: Mapa da zona inundável e edificações atingidas pelas cheias de janeiro de 2020, nas comunidades de Vista Alegre e Fazenda da Ponte, Esmeraldas, MG.

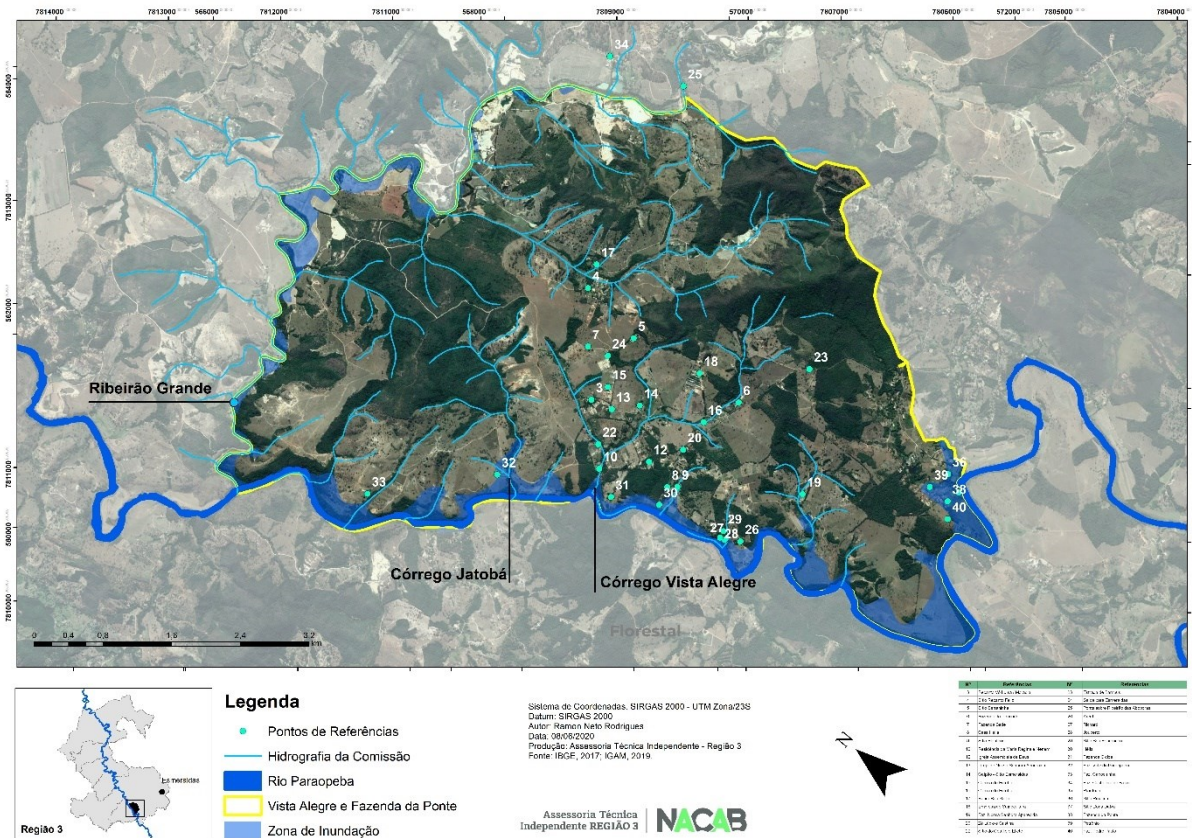
Desta forma, torna-se necessário compreender melhor se a qualidade da água desses afluentes fora afetada pelo carreamento de material em suspensão e sedimentos do rio Paraopeba, principalmente, no que se refere a metais com alto potencial poluidor. Deve-se ressaltar que os danos ao sistema fluvial não são restritos a essas comunidades e a esse afluente. Dados de zona inundadas de outras comunidades associadas a um modelo hidrológico indicam que pelo menos 15 afluentes importantes foram afetados, considerando uma área de pelo menos 1 km, e mais

Figura 10: Afluentes do rio Paraopeba dentro das zonas de inundação das cheias de 2020 do rio Paraopeba, nas comunidades de Vista Alegre e Fazenda da Ponte, Esmeraldas, MG.

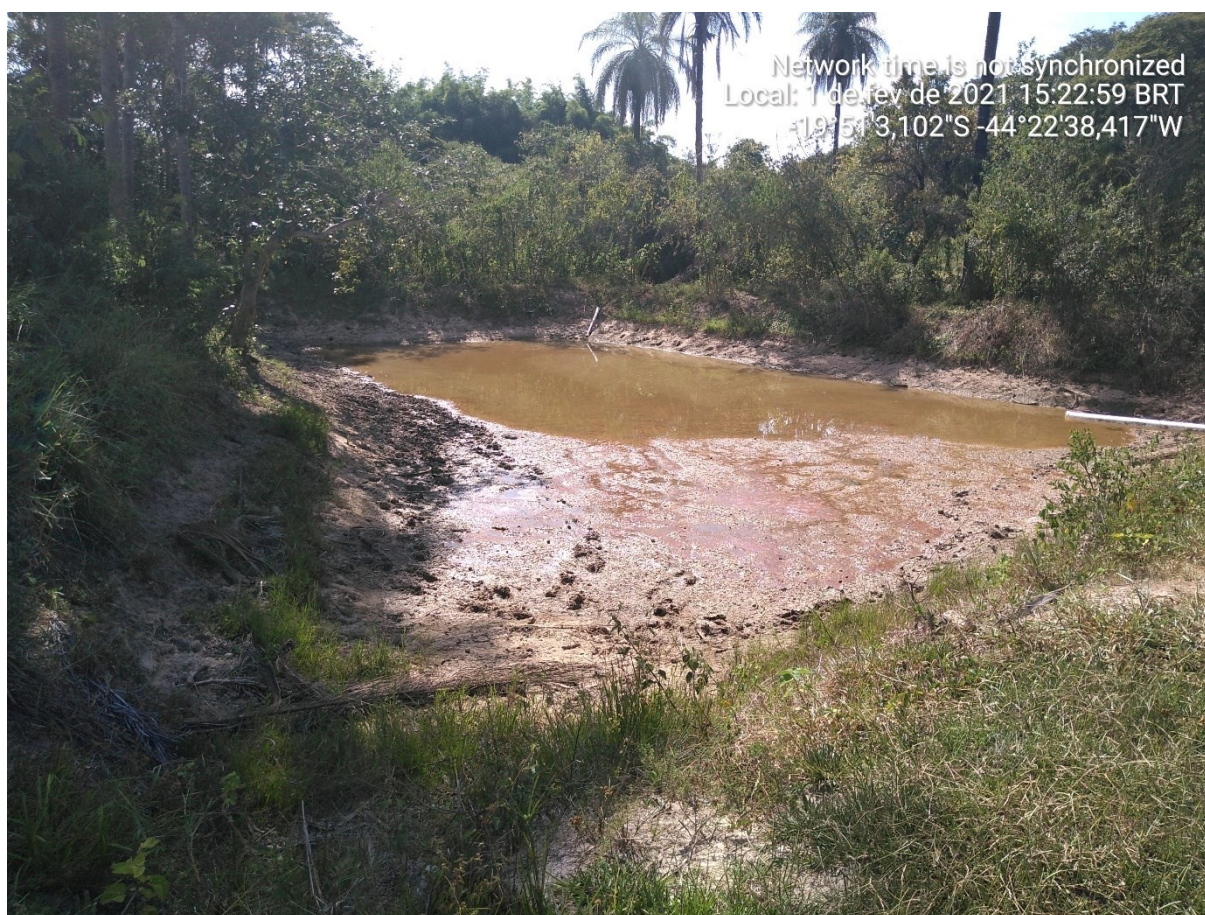
Para além dos danos aos afluentes, observou-se que diversas lagoas voltadas a piscicultura foram atingidas pelas cheias do rio Paraopeba na Região, o que comprometeu ainda mais a renda dessas pessoas e a segurança alimentar (Figura 11). Torna-se necessário portanto, compreender melhor a magnitude dos danos a esses afluentes e lagoas de piscicultura, e avaliar a concentração de metais dentro desses afluentes e lagoas.

Figura 11: Tanque de piscicultura atingido pelas cheias do rio Paraopeba de 2020, em uma das propriedades visitadas na comissão de Vista Alegre e Fazenda da Ponte, Esmeraldas.

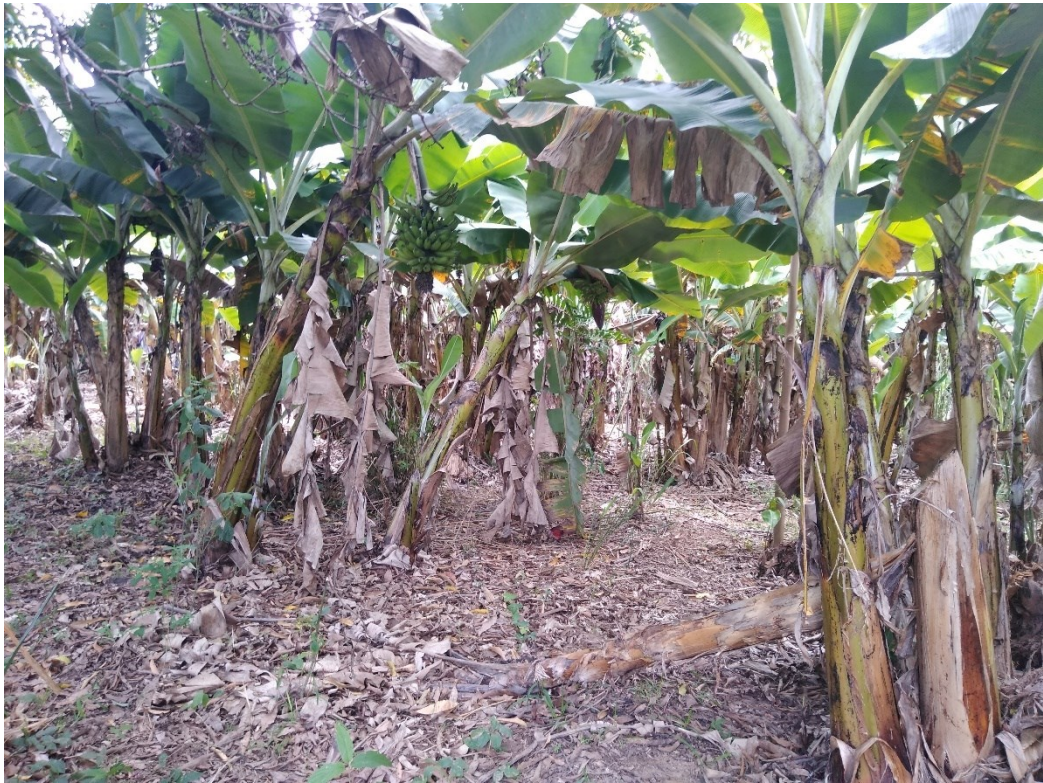
Figura 12:Área de plantio de bananas atingida pelas cheias do rio Paraopeba em 2020, em uma das propriedades visitadas em Vista Alegre e Fazenda da Ponte, Esmeraldas, Minas Gerais.

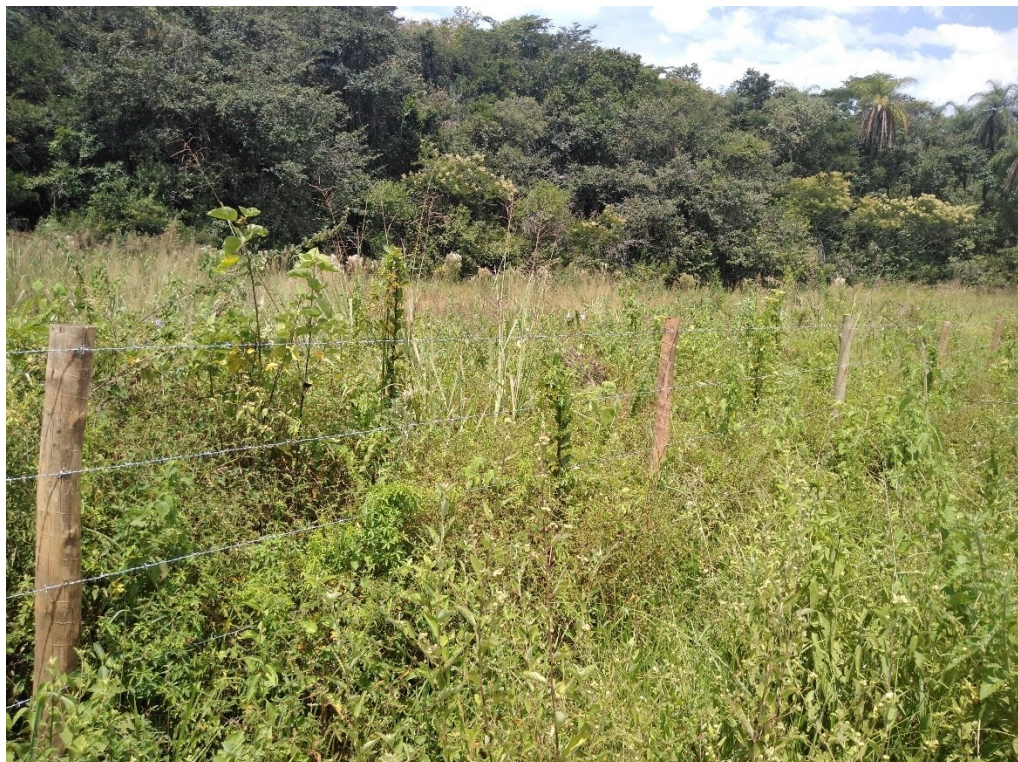
De modo geral, todos os atingidos entrevistados citam as perdas econômicas associadas às cheias do rio Paraopeba. Neste caso, observou-se dois tipos de danos: os danos diretos, associado a morte das plantas (incluindo gramíneas de pastagens) atingidas pelas cheias e; os danos indiretos, associados a perda de área produtiva devido ao soterramento do solo fértil pelo material depositado após as cheias do rio Paraopeba, seguido pelo seu selamento superficial (Figura 12), e/ou relacionada ao cercamento da área de pastagens devido às incertezas de contaminação do solo associados ao rompimento da barragem, o que levou a necessidade de diminuição do número de animais da propriedade ou a extinção da produção (Figura 13).

Figura 13:Área cercada pela a empresa Vale, após as cheias do rio Paraopeba em uma das propriedades visitadas em Vista Alegre e Fazenda da Ponte, Esmeraldas, Minas Gerais.

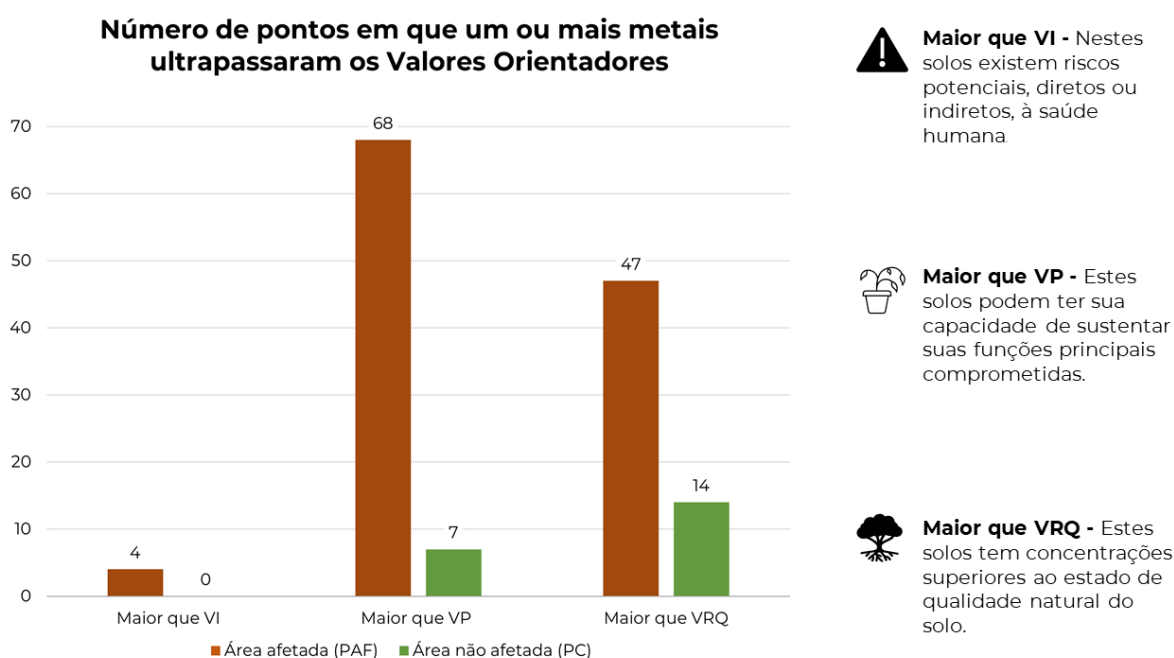
Figura 15: Número de pontos em que as amostras de solo apresentaram um ou mais elementos químicos que ultrapassaram os Valores Orientadores previstos na Resolução CONAMA Nº 420/2009 e Deliberação Normativa COPAM n° 166/2011.

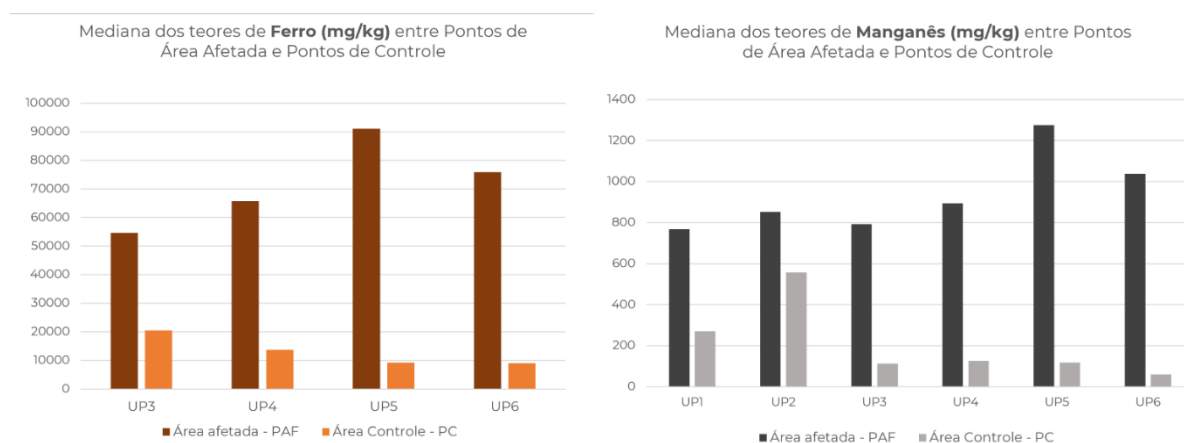
Figura 16: Comparação das medianas de Ferro (mg/kg) e Manganês (mg/kg) que apresentaram, simultaneamente, diferença significativa entre amostras de solo de PAF e PC e mediana maior entre os PAF nas Unidades de Paisagem da Região 3.

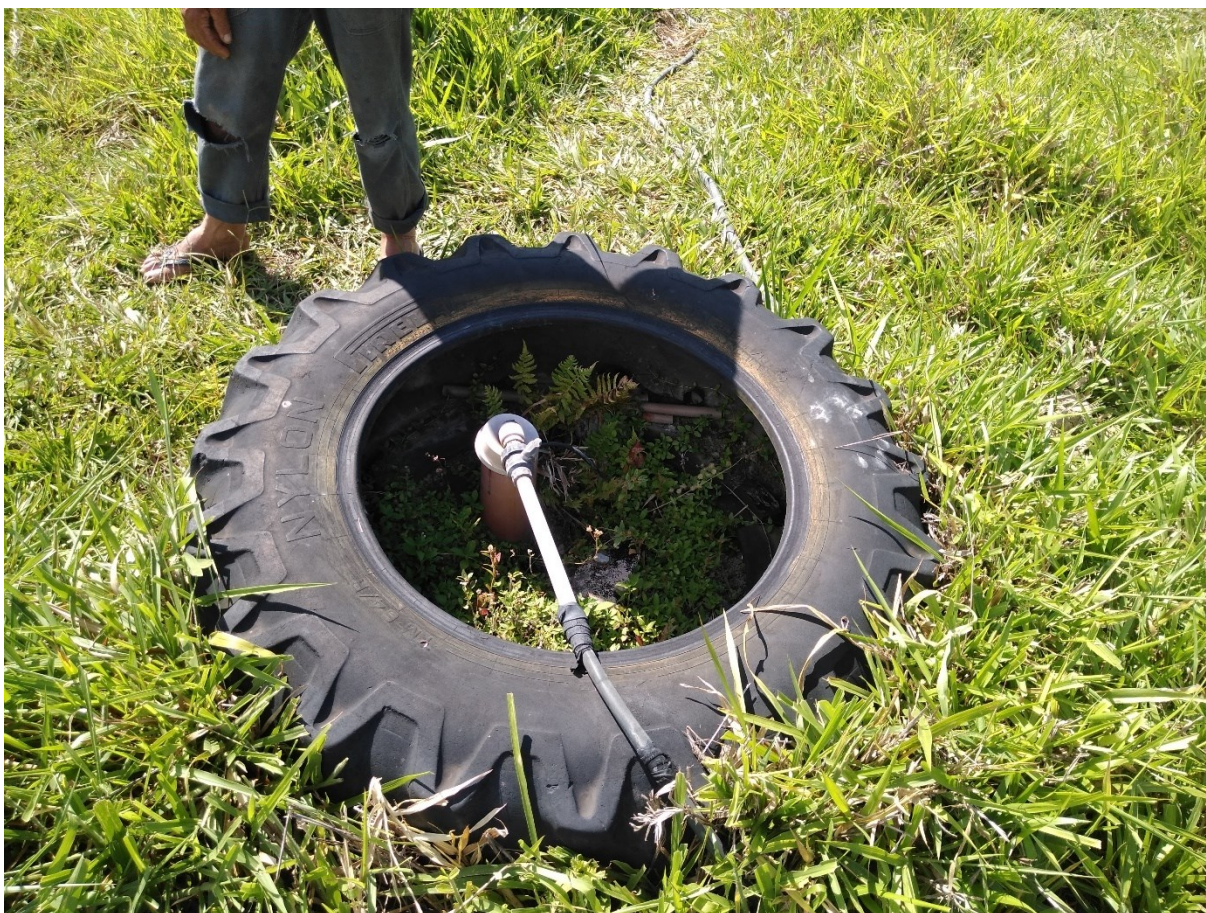
Figura 17: Poço atingido pelas cheias do rio Paraopeba de 2020, porém como o mesmo se encontra a mais de 100 metros do rio Paraopeba, não houve medidas emergenciais implementadas pela empresa.

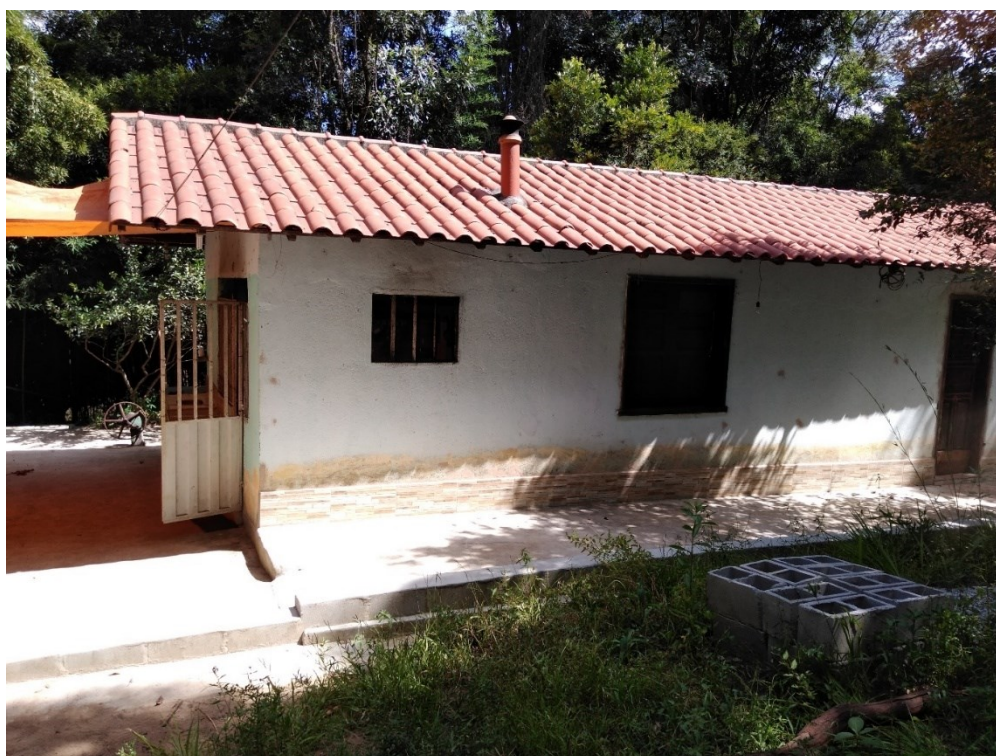
Como citado anteriormente, as propriedades da comunidade que estão próximas ao rio Paraopeba já estão relativamente adaptadas a dinâmica de cheias do rio, e, portanto, foram identificadas poucas edificações atingidas diretamente pelas cheias. Das onze propriedades visitadas, apenas três tiveram edificações diretamente atingidas pelas cheias do rio Paraopeba (Figura 18). Não foi observado nenhum dano estrutural associado a cheias. Desta forma, danos aos imóveis estão mais relacionados a degradação do solo no entorno e possíveis danos associados à sua limpeza, incluindo danos a saúde, nos casos de contato direto com o material depositado.

Figura 18: Altura da coluna de água em uma das edificações atingidas pelas cheias do rio Paraopeba nas comunidades visitadas em Vista Alegre, Esmeraldas.
