# RELATÓRIO DE CAMPO

**Caracterização das zonas atingidas pelas enchentes do rio  
Paraopeba e danos às propriedades da Comissão de  
Taquaras, Esmeraldas, MG.**

Belo Horizonte  
Outubro de 2020

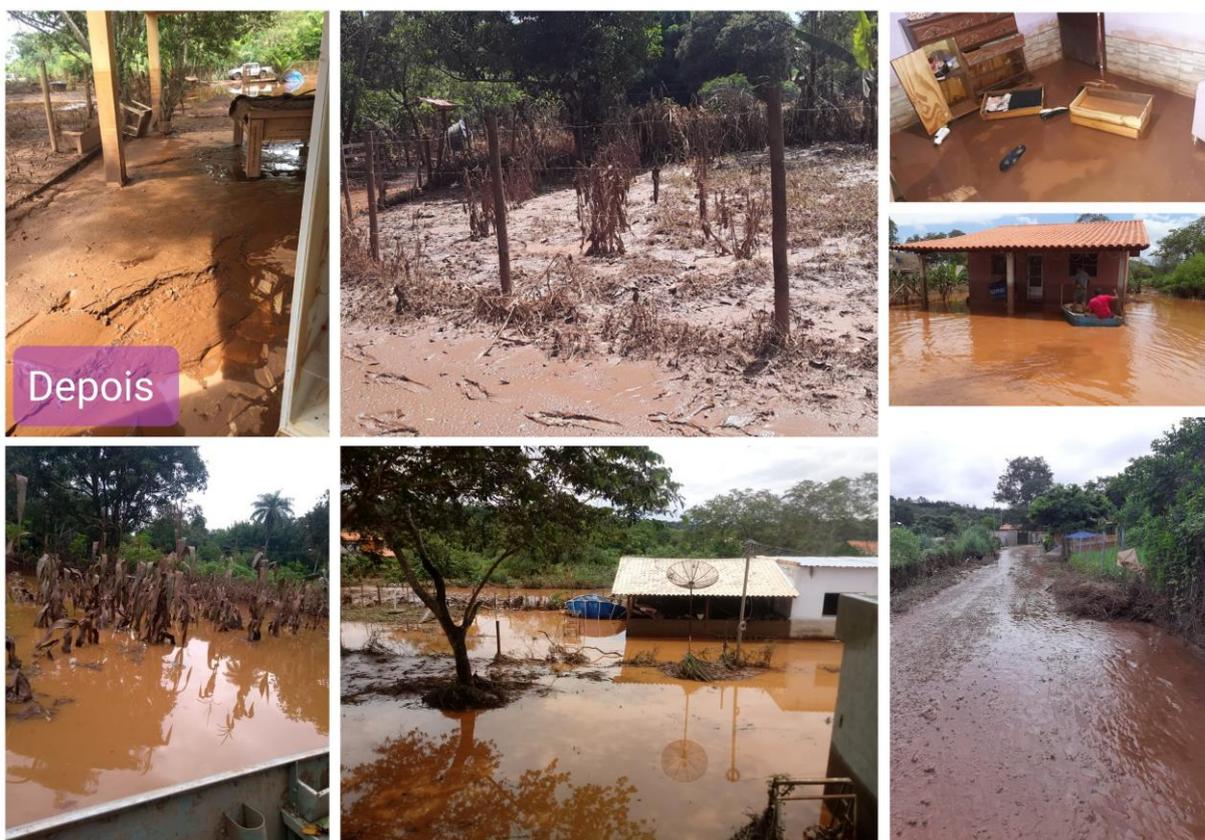
“Até hoje não nos deram nenhum suporte para retirada de lama e nem assistência quanto análise do nosso poço artesiano que ficou debaixo da lama”. (NACAB, 2020c; ID: a6881dd3).

Figura 2: Fotografias feitas pelos moradores da comunidade de Taquaras, após a cheia do rio Paraopeba.

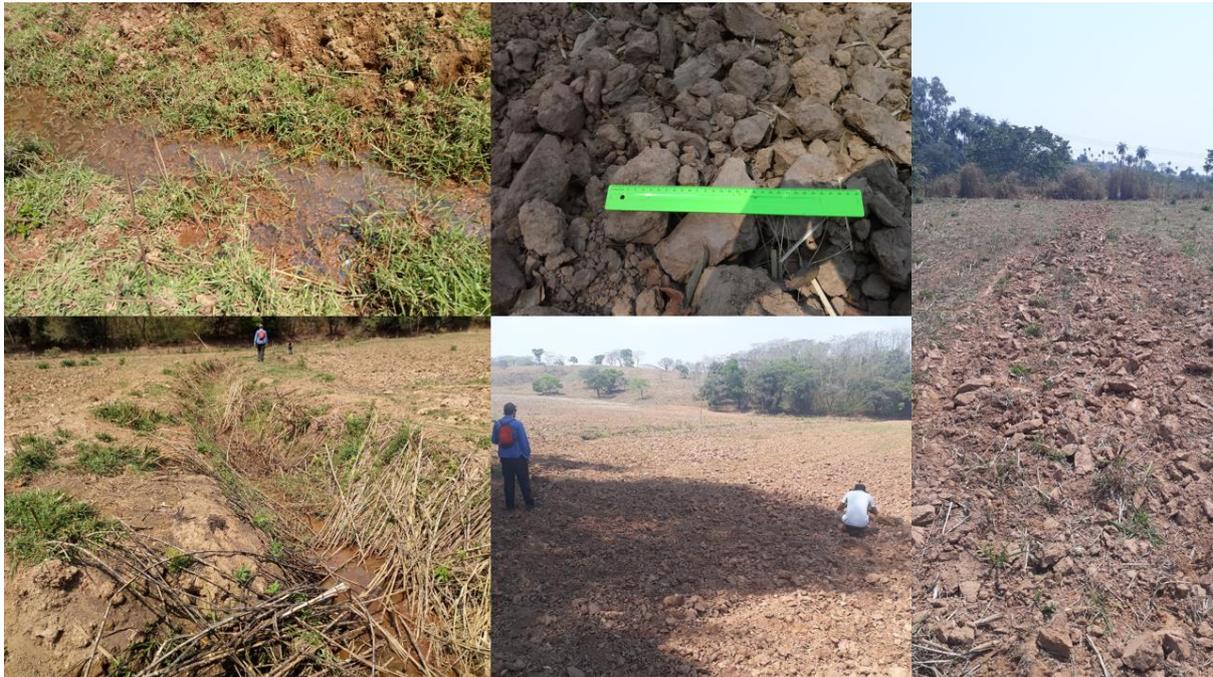
Figura 15: Detalhe para a deposição de rejeitos em afluente do rio Paraopeba nas margens e várzea existentes na comunidade de Taquaras.

Nos foi relatado, ainda, que devido ao enorme volume de sedimentos provocado pelo rompimento da barragem B-I e transportados pelo rio Paraopeba na última cheia, houve uma alteração em sua morfologia, alterando o traçado fluvial, fazendo com que o rio mudasse seu curso em um dos trechos observados. Foram observados trechos com afloramentos rochosos, porém com bastante presença de material aluvionar (areia, silte e argila), configurando um canal fluvial extremamente assoreado.

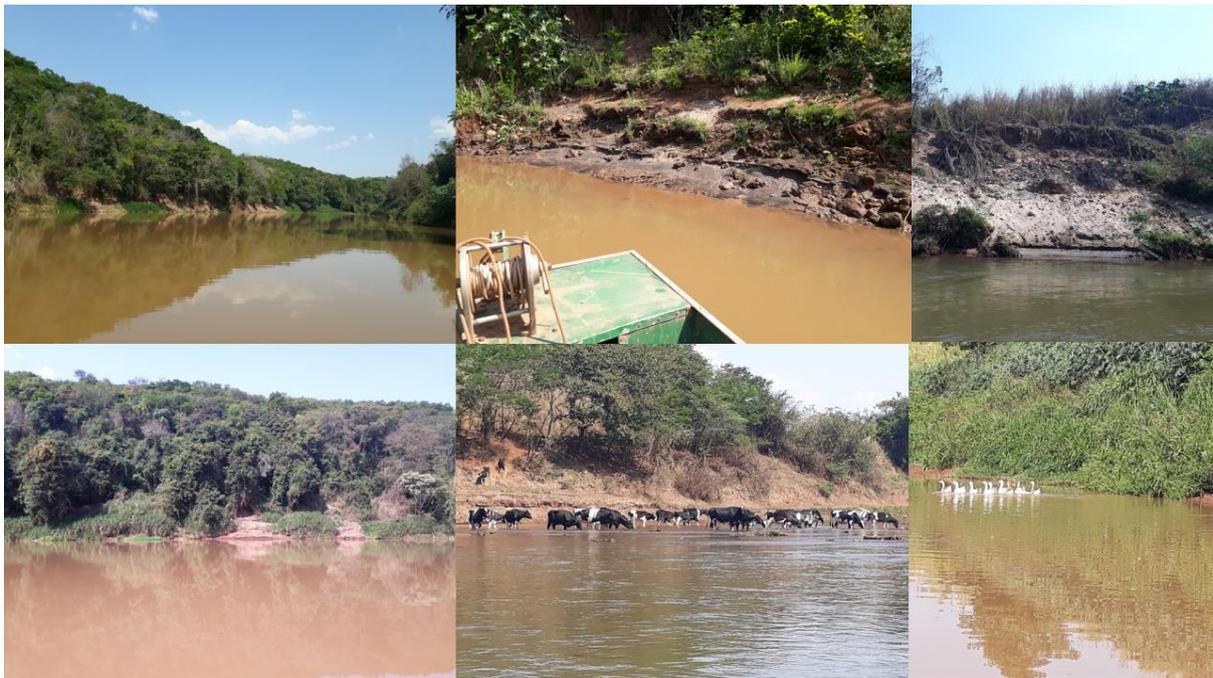
Como pode ser observado na figura 2 do mosaico, foi flagrada uma draga operando ilegalmente na extração de areia no leito fluvial. Na região foram identificadas 5 outorgas de dragagem, sendo duas dragagens em curso d'água para fins de extração mineral e, 3 em cava aluvionar. A embarcação denominada “Dona Antônia” extrai cerca de 12 caminhões de areia por retirada, destinando sua venda para a Quartzolite, conforme nos foi relatado em campo. Além do revolvimento do leito fluvial, disponibilizando os rejeitos na carga sedimentar em suspensão no rio, outro elemento preocupante de degradação socioambiental é o intenso fluxo de caminhões transportando areia e dispersando material potencialmente contaminado em suspensão atmosférica pela comunidade, bem como em outras áreas para além do território.

Figura 16: Detalhes no leito fluvial do rio Paraopeba observados ao longo da vistoria das zonas de deposição de material extra calha de barco.

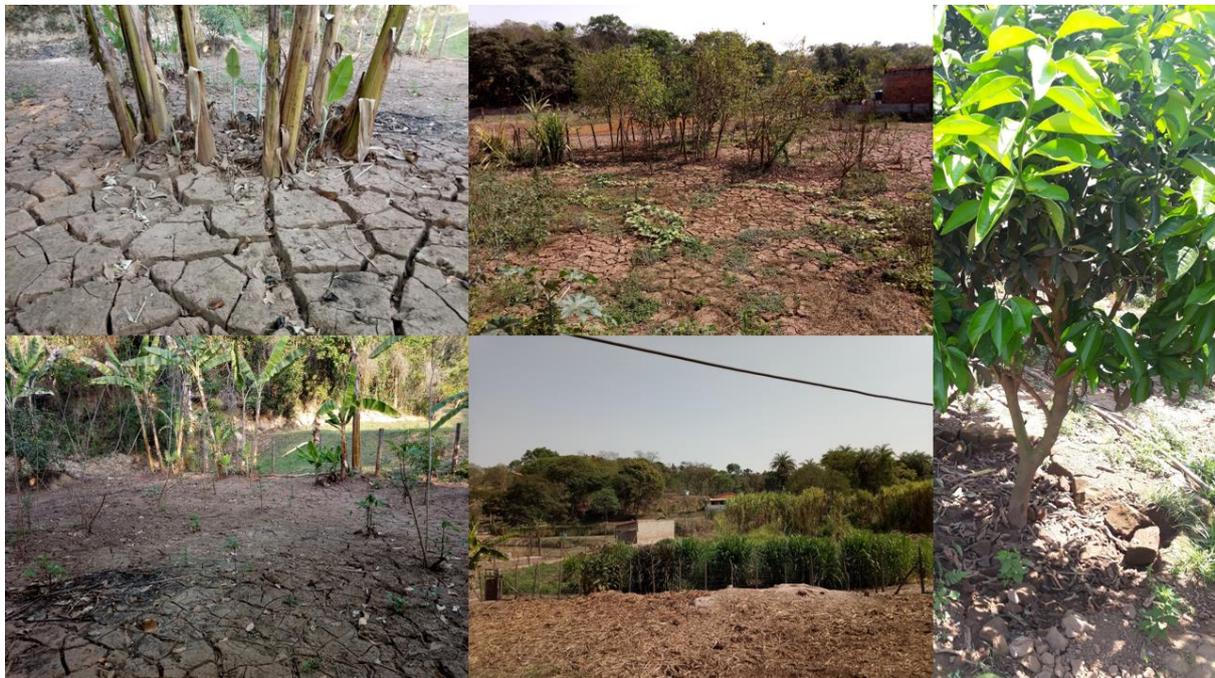
Como identificado nos mapeamentos realizados pela Gerência Socioambiental, bem como nas atividades em campo, cerca de 140 hectares em área inundável e aproximadamente 87 edificações foram atingidas, na comunidade de Taquaras, pela deposição de rejeitos de minério em janeiro de 2020. Dos 13 terrenos amostrais visitados, dez tiveram edificações atingidas pela enchente, totalizando cerca de 19 edificações. Não obstante, de todos os terrenos visitadas, sete apresentaram plantios e culturas agrícolas atingidos pela deposição de rejeitos, destacando-se, plantios de hortaliças, árvores frutíferas, culturas de mandioca, milho e capineiras. Todos os entrevistados em campo relataram que tiveram de manusear os rejeitos, retirando o material potencialmente tóxico de suas casas e áreas de plantio, sem quaisquer tipos de proteção. Conforme nos foi relatado, e observado *in loco*, o material depositado apresenta alta compactação, levando a impermeabilização do solo, e conseqüentemente ao sufocamento da vegetação.

Figura 22: Áreas de plantio afetadas pela deposição de rejeitos de minério.

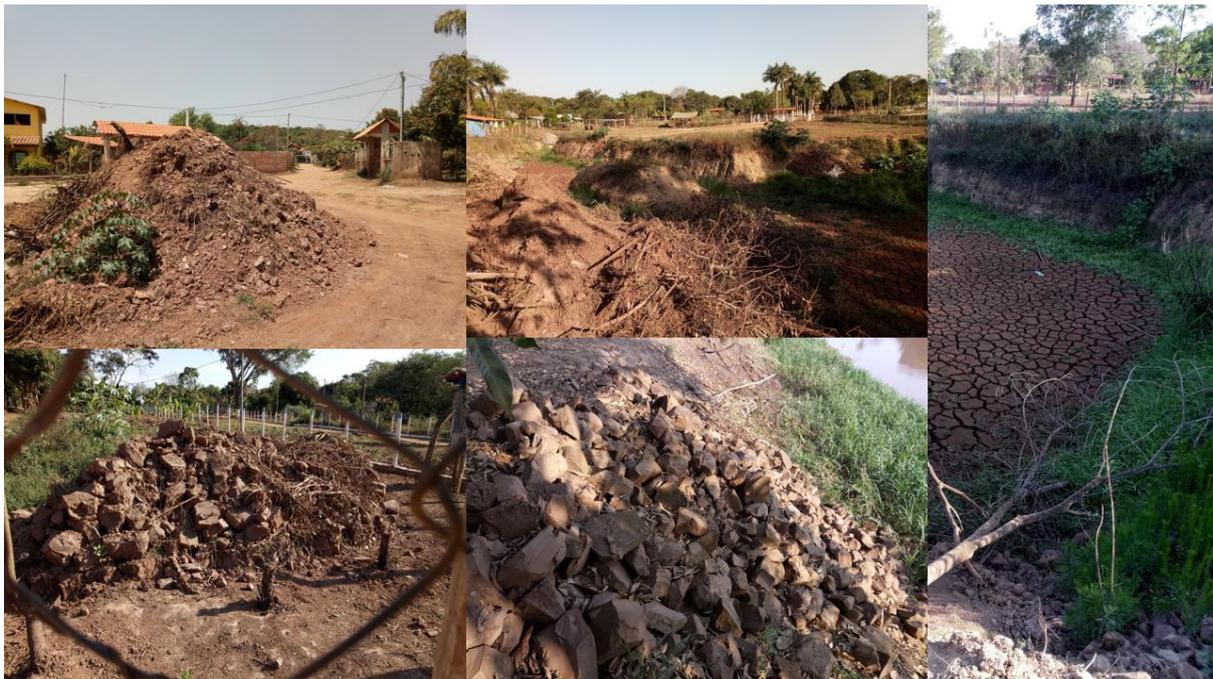
Figura 23: Disposição inadequada de rejeitos em Taquaras.

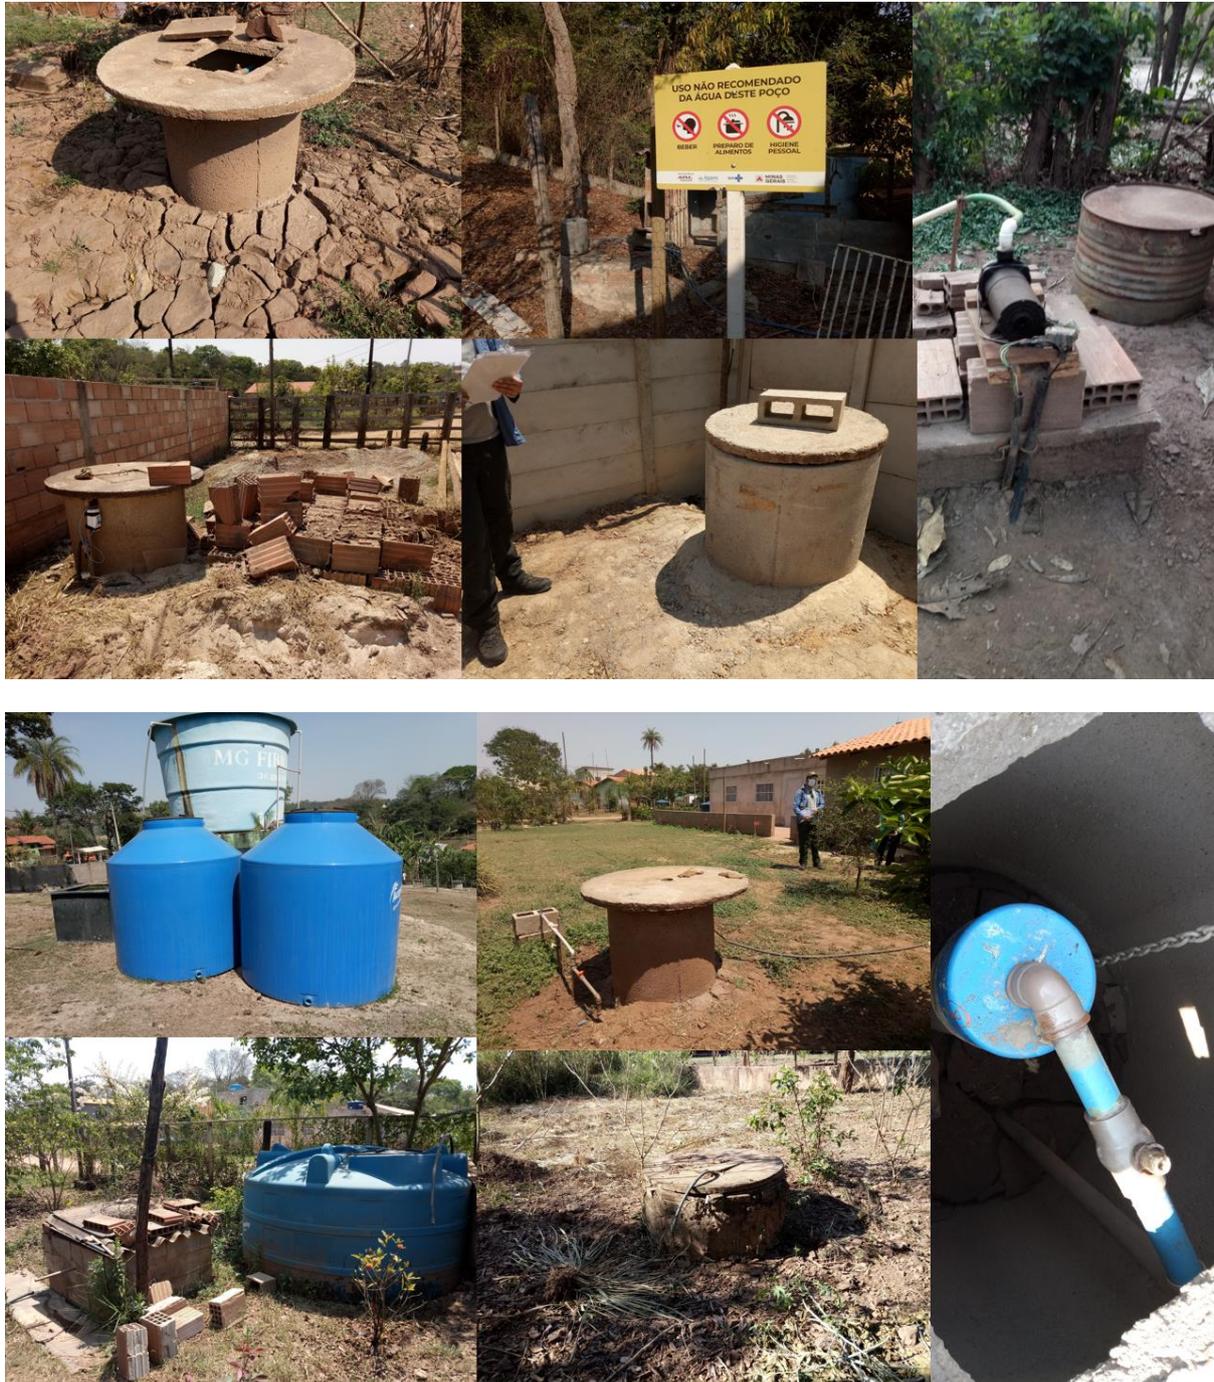
Como pode ser observado na Figura 26, diversos poços ficaram submersos com as enchentes, com deposição de rejeitos extremamente compactados em seu interior e entorno. Conforme relatado pelos atingidos em campo, em alguns poços a Vale S.A. realizou a troca dos filtros, mas sem retirada dos rejeitos, tampouco, constam as devolutivas das análises de água realizadas.

Figura 26: Fotografias dos poços e instalações atingidas pela inundação do rio Paraopeba no início do ano de 2020 na comunidade de Taquaras.

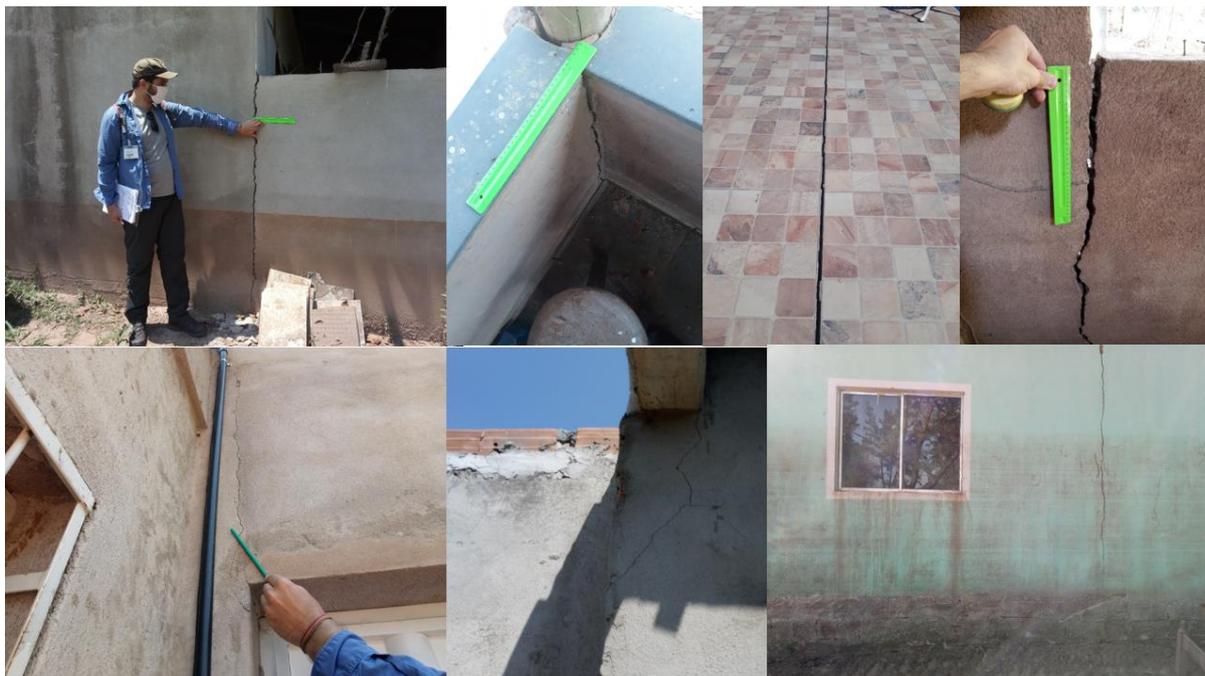
Dentre as 13 propriedades alvo visitadas como amostragem do cenário de inundação e deposição de rejeitos em Taquaras, todas foram afetadas pelo último período chuvoso, contabilizando 19 edificações atingidas diretamente. Dentre as edificações atingidas, encontram-se casas, barracões de pesca, chalés de pousadas, e áreas de uso comum, como banheiros externos e cozinhas para hóspedes, por exemplo. Das 19 edificações, seis apresentam danos estruturais, como trincas e rachaduras em paredes e no piso (Figura 27). Conforme relatado pelas atingidas e atingidos, a convivência com as cheias do rio Paraopeba nunca foram motivo de grandes transtornos. No entanto, após o rompimento da Barragem I, eles relataram que o tempo de escoamento da água mudou significativamente, ocasionado pela camada de rejeito sobre o solo, dificultando a infiltração e percolação da água, fazendo com que o encharcamento das edificações provocasse danos estruturais às mesmas. Foram medidas em campo 27 pontos de altura da coluna d'água, estas variaram entre 0,4 cm a 3,21m.

Figura 27: Danos estruturais aos imóveis identificados ao longo do mapeamento das zonas de inundação na Comunidade de Taquaras, Esmeraldas, MG.

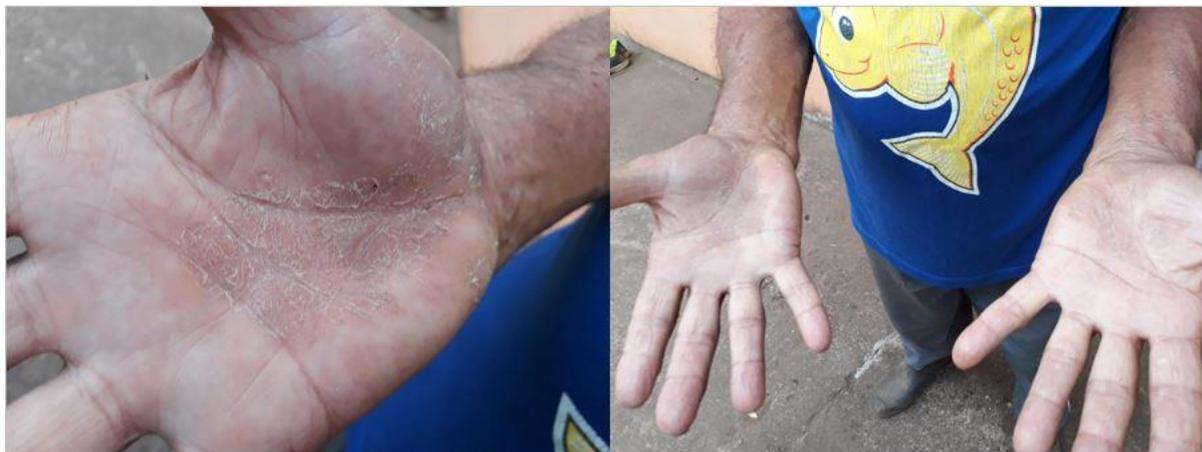
Figura 28: Feridas na pele de atingido residente na comunidade de Taquaras após manuseio do rejeito de minério, durante o processo de remoção do material depositado em sua propriedade.
