Número: **5044954-73.2019.8.13.0024**

Assuntos: **Brumadinho**

# Barragem VI – Monitoramento Geotécnico

07/03/2019 – 20:00 h

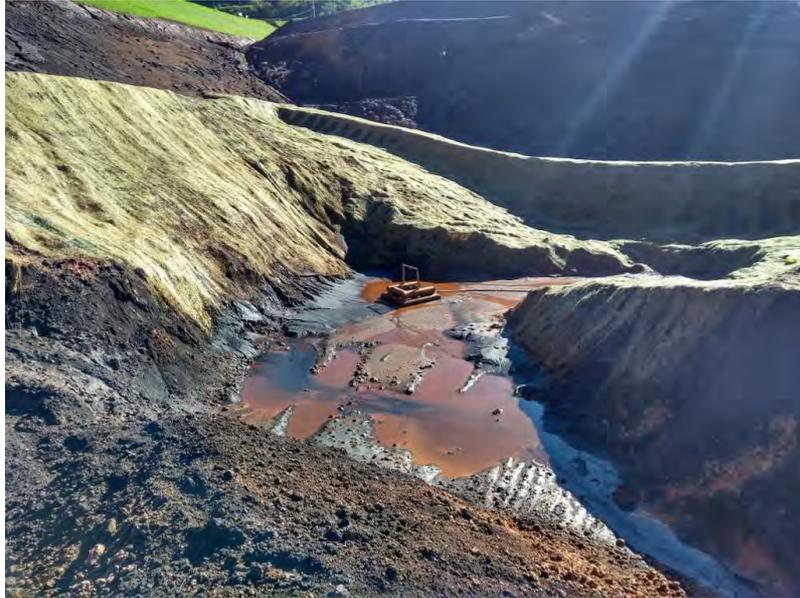
**Foto 03** – Vista do dreno de fundo da Barragem VI - (07/03/2019, 08:30h)

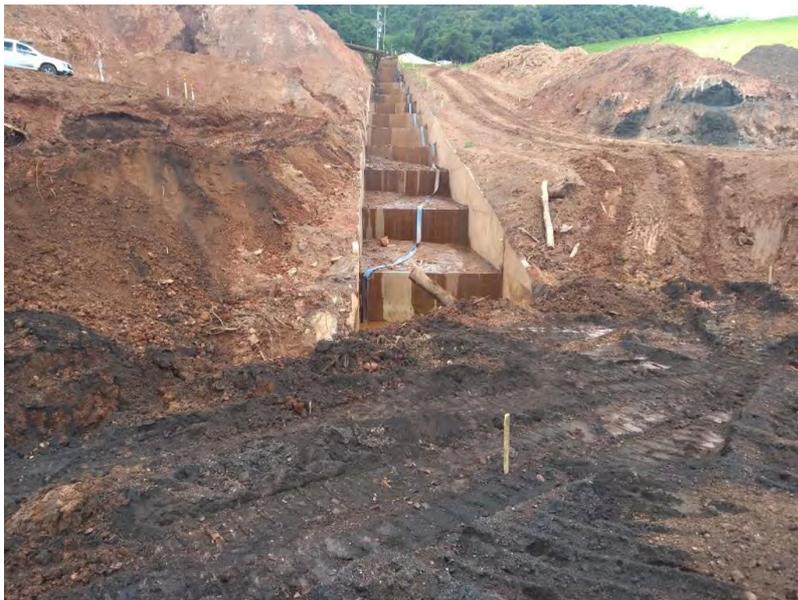
**Foto 04** – Vista do extravasor Barragem VI - (07/03/2019, 11:40h)

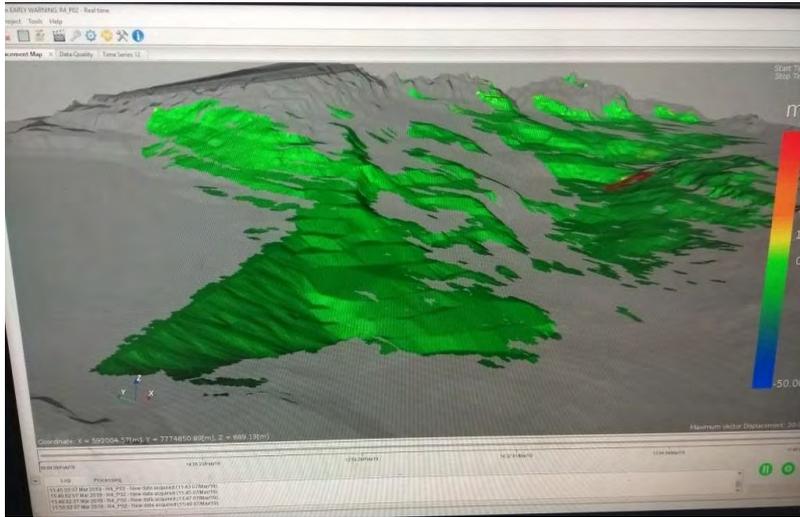
Foto 05 – Sistema de monitoramento por Radar (IDS Hexagon) – (07/03/2019,12:20h).

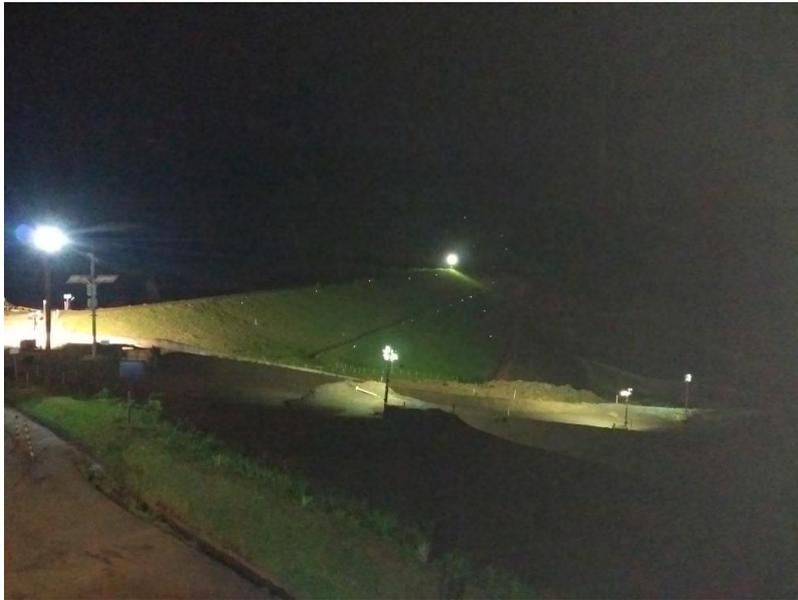
Foto 01 – Vista geral a jusante da Barragem VI – (07/03/2019, 18:50h)

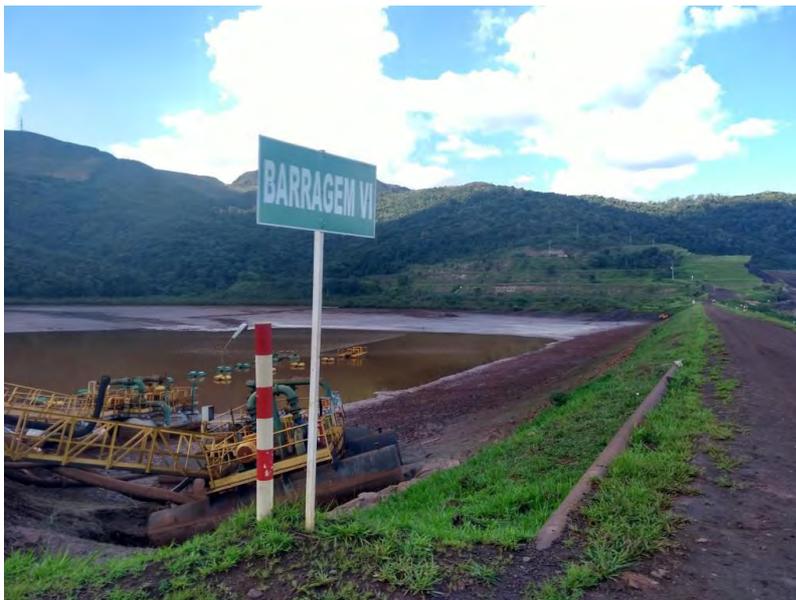
Foto 02 – Vista do reservatório da Barragem VI - (07/03/2019, 16:20h)

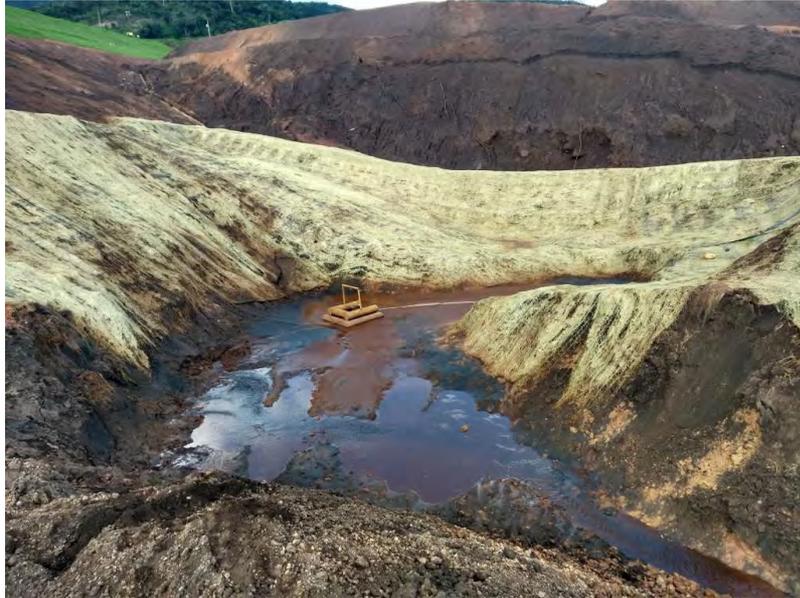
**Foto 03** – Vista do dreno de fundo da Barragem VI - (07/03/2019, 15:50h)

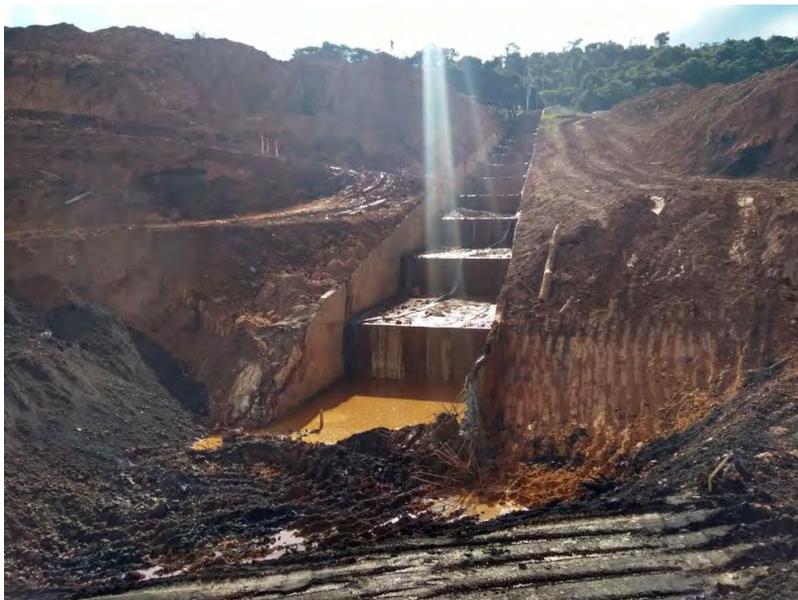
**Foto 04** – Vista do extravasor Barragem VI - (07/03/2019, 16:40h)

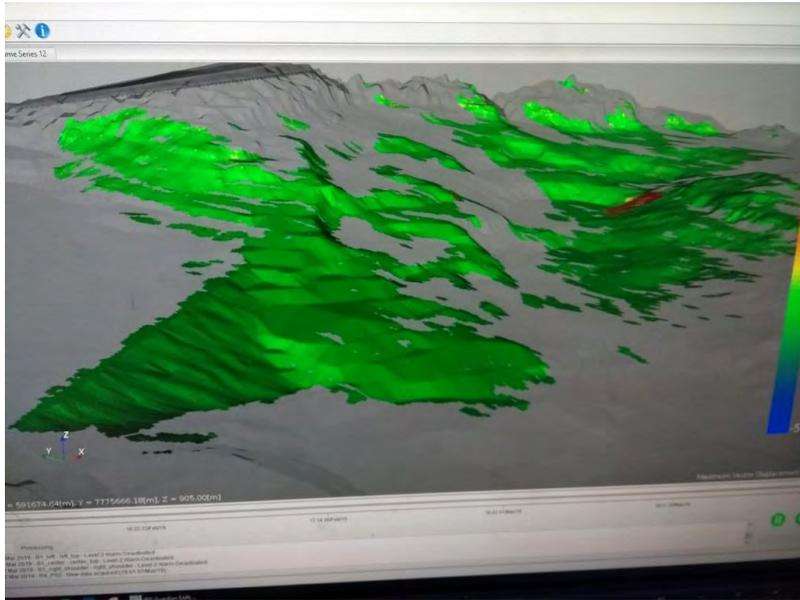
Foto 05 – Sistema de monitoramento por Radar (IDS Hexagon) – (07/03/2019,19:00h).

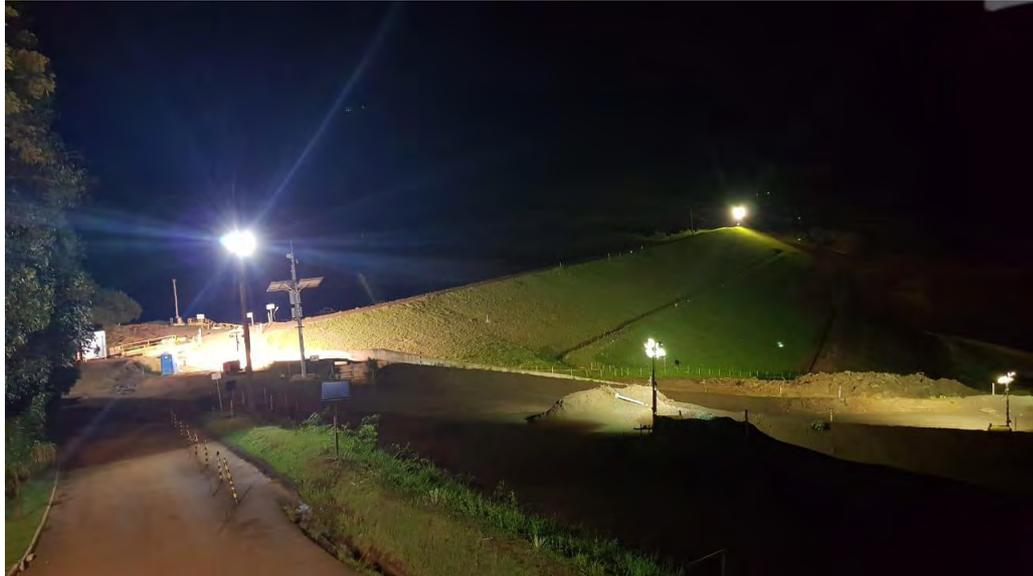
**Foto 01 – Vista geral a jusante da Barragem VI – (08/03/2019, 00:55h)**

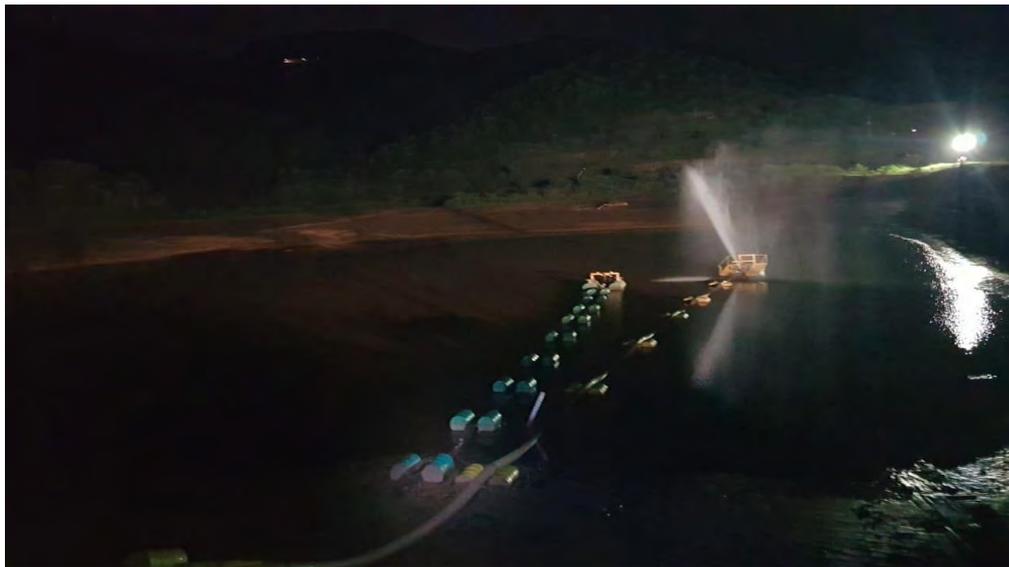
**Foto 02– Bombeamento operando – (08/03/2019, 00:50h)**

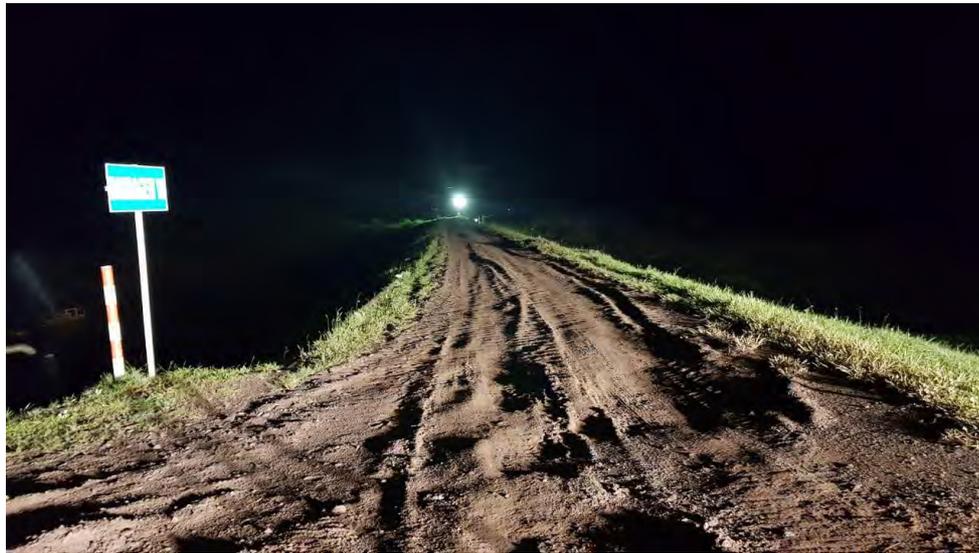
**Foto 03– Visto do maciço da B VI – (08/03/2019, 00:50h)**

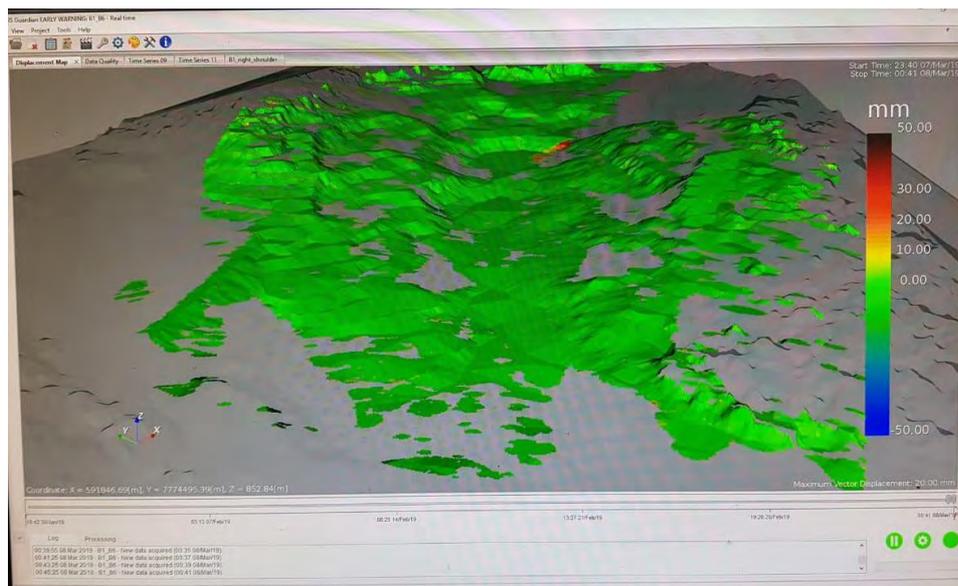
**Foto 04 – Sistema de monitoramento por Radar (IDS Hexagon) – (08/03/2019,00:45h).**

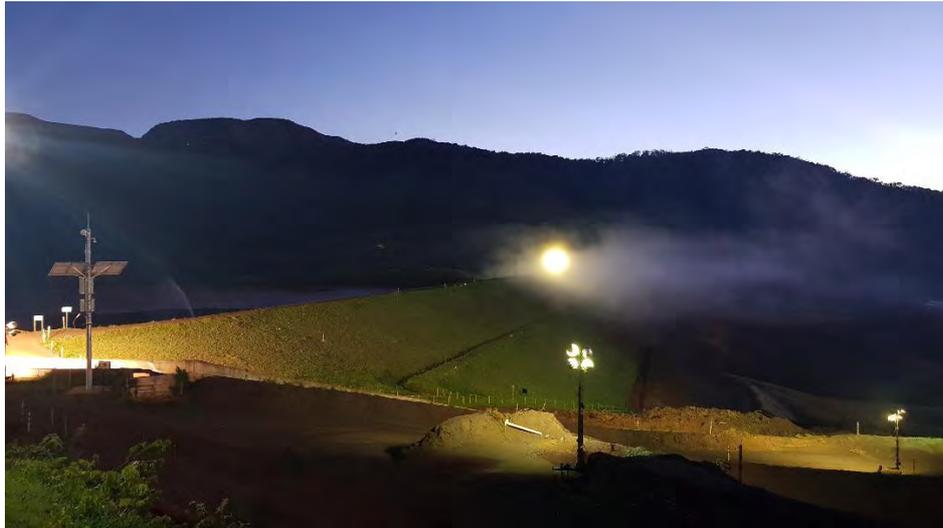
**Foto 01** – Vista geral a jusante da Barragem VI – (08/03/2019, 05:35h)

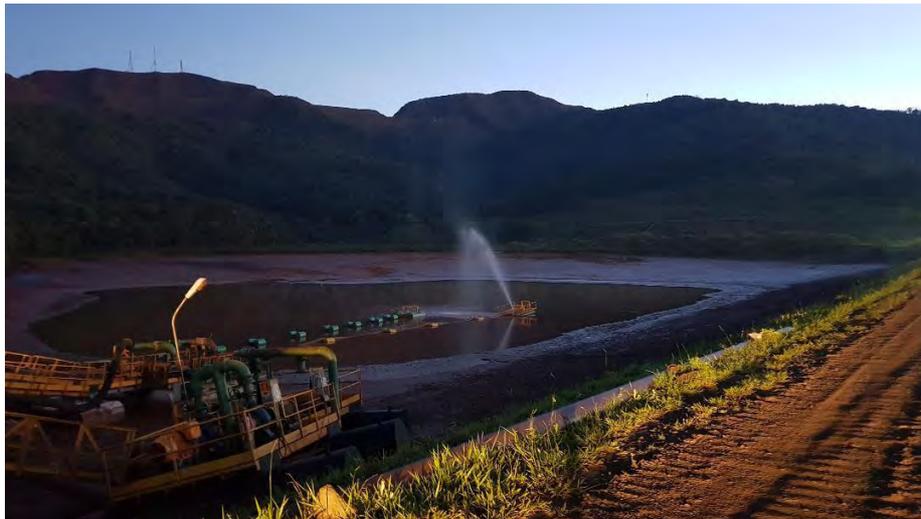
**Foto 02**– Bombeamento operou até às 06:00 horas – (08/03/2019, 05:35h)

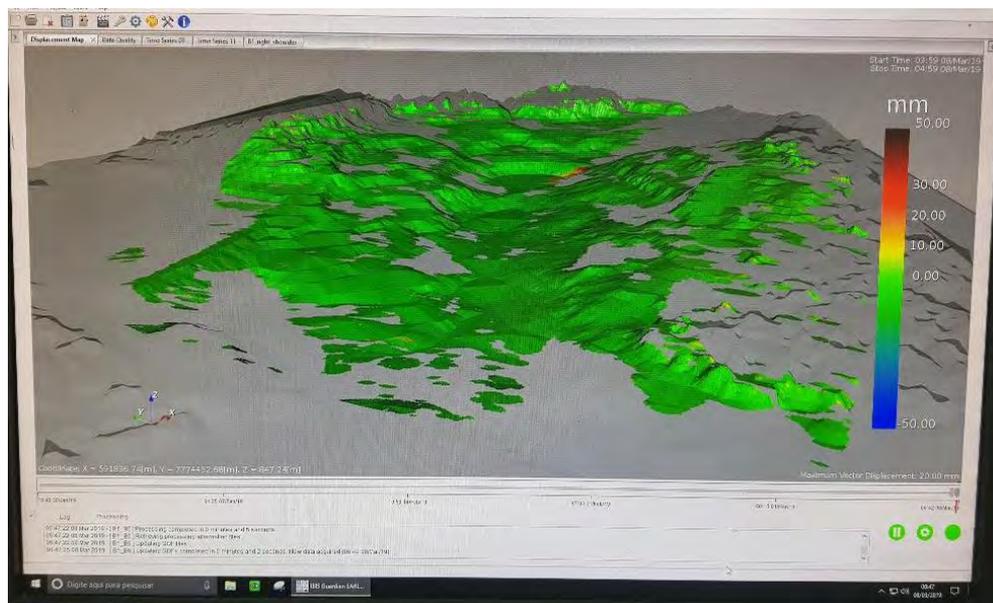
Foto 03 – Sistema de monitoramento por Radar (IDS Hexagon) – (08/03/2019,06:45h).
