RESUMO TÉCNICO

SOLOS DA REGIÃO 3: CARACTERIZAÇÃO FÍSICA E QUÍMICA

ABRIL

2021

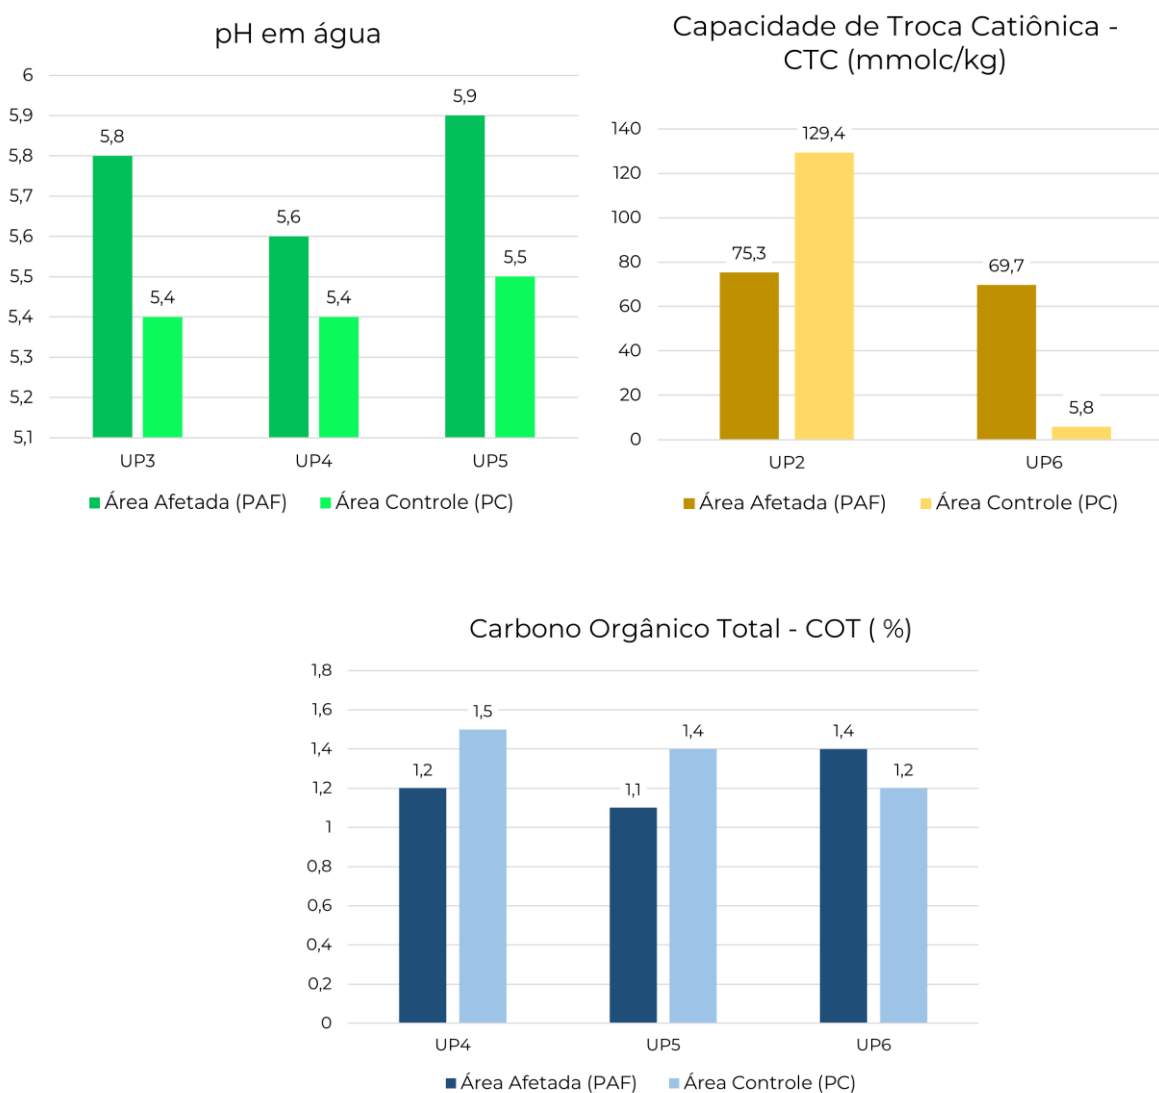
Figura 3. Comparação das medianas dos parâmetros químicos com diferença significativa entre amostras de solo de PAF e PC nas Unidades de Paisagem da Região 3.

Teores medianos dos **parâmetros químicos** entre Pontos de Área Afetada e Pontos de Controle

Em relação aos parâmetros químicos dos solos, não foi observada variabilidade tão expressiva quanto a encontrada entre os parâmetros físicos. Foi identificada diferença significativa entre os tipos de pontos em poucas Unidades de Paisagem para os parâmetros pH, Carbono Orgânico Total (COT) e Capacidade de Troca Catiônica (CTC) (Figura 3).

Para **Capacidade de Troca Catiônica - CTC**, foi identificada **diferença** estatisticamente significativa entre PAF e PC na **UP2 e UP6** e para **Carbono Orgânico** na **UP4, UP5 e UP6**, sendo que somente na UP4 e UP5 a mediana entre os PAF foi maior que a mediana entre os PC. Nos casos em que foi observada diferença significativa na CTC e conteúdo de Carbono Orgânico, não se observou um padrão coerente de aumento ou diminuição dos parâmetros entre os pontos afetados e pontos de referência. O CTC e o conteúdo de Carbono Orgânico encontrados nos solos analisados podem influenciar na complexação, adsorção, e disponibilização dos metais e metaloides analisados para outros compartimentos no ambiente.

Para o **pH em água**, a **mediana entre os pontos afetados foi maior que entre os pontos de controle em todas as UP**, no entanto, foi demonstrado **diferença** estatisticamente significativa de valor entre os PAF e PC em metade delas, nas **UP3, UP4 e UP5**. Solos de planície aluvial apresentam valores de pH naturalmente mais altos, no entanto, a diferença encontrada entre os pontos controles e pontos de áreas afetadas e o fato de os materiais provenientes do rompimento possuírem altos valores de pH levantam a hipótese de que esses resultados podem estar relacionados à exposição ao rejeito.

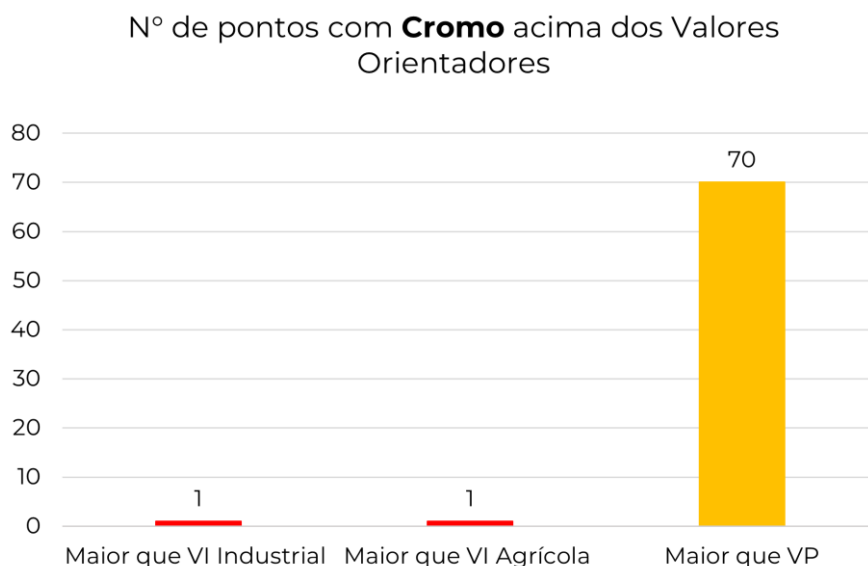
Figura 8. Número de pontos amostrais da Região 3 nos quais os teores de Cromo excederam os Valores Orientadores previstos na Resolução CONAMA Nº 420/2009 e Deliberação Normativa COPAM no 166/2011. VI = Valor de Investigação, VP = Valor de Prevenção.

O **Cromo** foi o metal com maior número de pontos excedendo o VI (150 mg/kg), sendo dois pontos (1,2% do total), ambos em área afetada e localizados nos municípios de Papagaios (PAF01 – UP1) e Fortuna de Minas (PAF31 – UP6) (Figura 8). Foi também o **elemento com maior número de pontos excedendo o VP** (75 mg/kg), com 70 pontos (41,4% do total), sendo eles 65 PAF e 05 PC. A distribuição destes pontos nos municípios e comissões pode ser visualizada na Tabela 1.

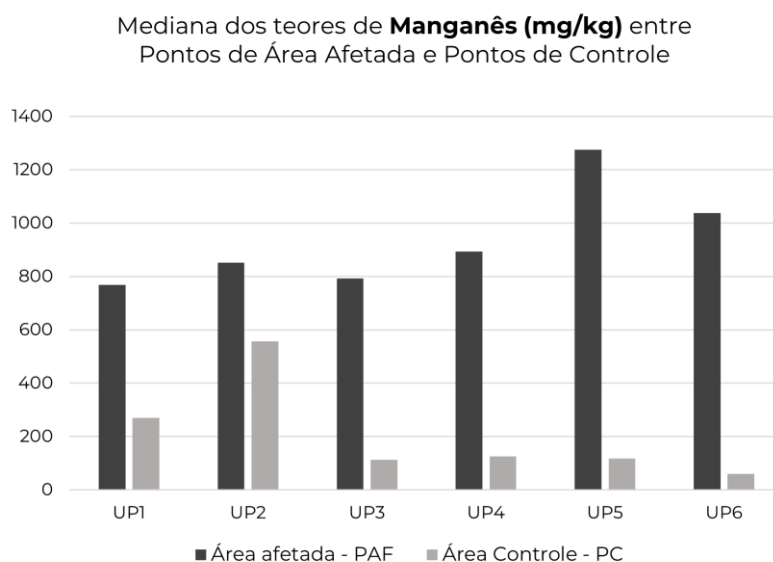
Figura 12. Comparação das medianas de Ferro (mg/kg) e Manganês (mg/kg) que apresentaram, simultaneamente, diferença significativa entre amostras de solo de PAF e PC e mediana maior entre os PAF nas Unidades de Paisagem da Região 3.

O Ferro (Fe) e o Manganês (Mn) foram os metais com as maiores concentrações registradas entre todos os elementos analisados. Este resultado era previsível, uma vez que estes metais estão presentes, de forma natural, em maiores quantidades que os demais metais pesados nos solos. O Manganês apresentou diferença significativa na concentração entre os PAF e PC, conjugado a mediana maior entre os pontos afetados em todas as UP. Para o elemento Fe, esta situação ocorreu em 4 das 6 UP. Sendo verificado, portanto, indicativos de incremento significativo destes elementos nas áreas afetadas quando comparadas às não afetadas (Figura 12). O Ferro e o Manganês não possuem valores de referência definidos pelo CONAMA para possíveis análises de contaminação, não sendo possível tecer discussões relativas aos limites legais para estes elementos.

Mesmo levando em consideração que as concentrações de Ferro e Manganês são naturalmente altas na maioria dos solos, os resultados apontam diferenças significativas entre as áreas analisadas, com medianas expressivamente maiores nas áreas afetadas. O incremento nos teores destes elementos levanta a hipótese de relação com o rejeito, uma vez que as altas concentrações de Fe e Mn são consistentemente distribuídas na área de estudo. Tanto o Ferro quanto o Manganês fazem parte da constituição básica do rejeito, conforme Laudo Pericial Criminal, sendo os metais com maior concentração entre os demais. Mais da metade das amostras de solo (68,4%) analisadas na Região 3 apresentaram concentrações de Ferro superiores à concentração máxima detectada na composição do rejeito. O

Manganês, no entanto, apresentou 95,27% das concentrações detectadas com valor inferior ao valor mínimo registrado para o elemento no rejeito (2910 mg/kg). Os valores máximos observados para ambos os metais, neste estudo, são mais altos que os valores máximos reportados por Furlan et al. (2020) para solos coletados a menos de 10 km do local do rompimento, e menos de 30 dias após o desastre.
