COMO ESTÁ O SOLO DA REGIÃO 3?

Perguntas
e Respostas

Cartilha produzida pelo Núcleo de Assessoria às Comunidades Atingidas por Barragens - Nacab / Assessoria Técnica Independente da Região 3 - Junho 2021

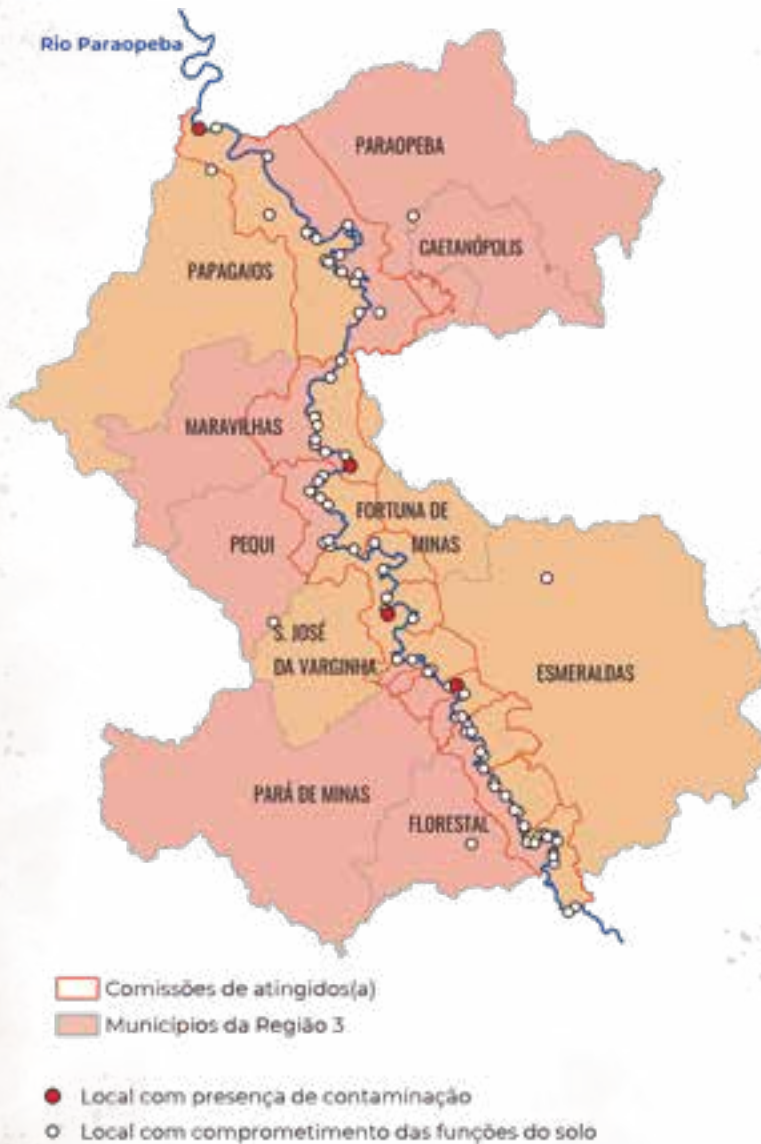
Na Região 3, foram detectados apenas

4
pontos

com concentrações de metais (Cromo, Níquel, Bário e Cobalto) que indicam contaminação e podem oferecer riscos à saúde humana. Estes pontos estão localizados nos municípios de São José da Varginha (Mata das Maceñas), Fortuna de Minas (Beira Córrego e Retiro dos Moreiras), Esmeraldas (Riacho) e Papagaios.

Os resultados nos permitem orientar que as pessoas não consumam alimentos produzidos no solo das áreas contaminadas e, por precaução, das áreas onde foram detectadas concentrações de metais que comprometem as funções do solo (mapa mostrado na primeira pergunta).

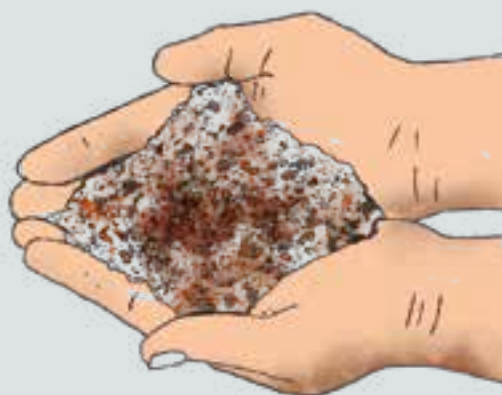
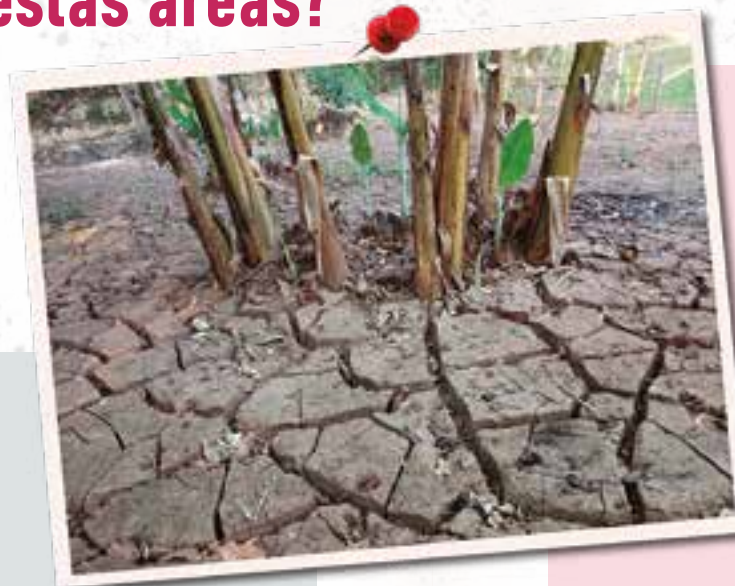
Os resultados apontaram a presença de **teores muito altos de silte** (tamanho de partícula do solo menor que um grão de areia e maior que um grão de argila) nestas áreas. Este material contribui para formação de uma crosta na superfície do solo que compacta e entope seus poros, causando:

Areia →

Silte →

Argila →
