# COMO ESTÁ O SOLO

## DA COMISSÃO DE BEIRA CÓRREGO E RETIRO DOS MOREIRAS?

Assessoria  
Técnica  
Independente  
REGIÃO 3

**NACAB**  
NÚCLEO DE ACESSORIA  
ÀS COMUNIDADES ATINGIDAS  
POR BARRAGENS

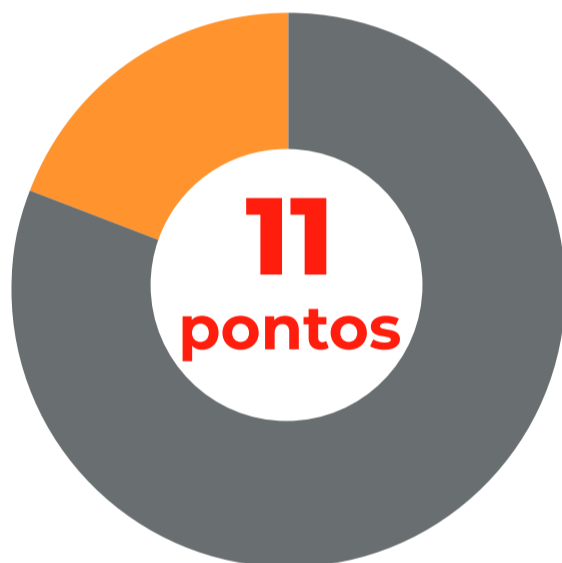
Pontos de coleta para amostras de solo

**9** em área atingida (PAF)

**2** em área não atingida (PC)

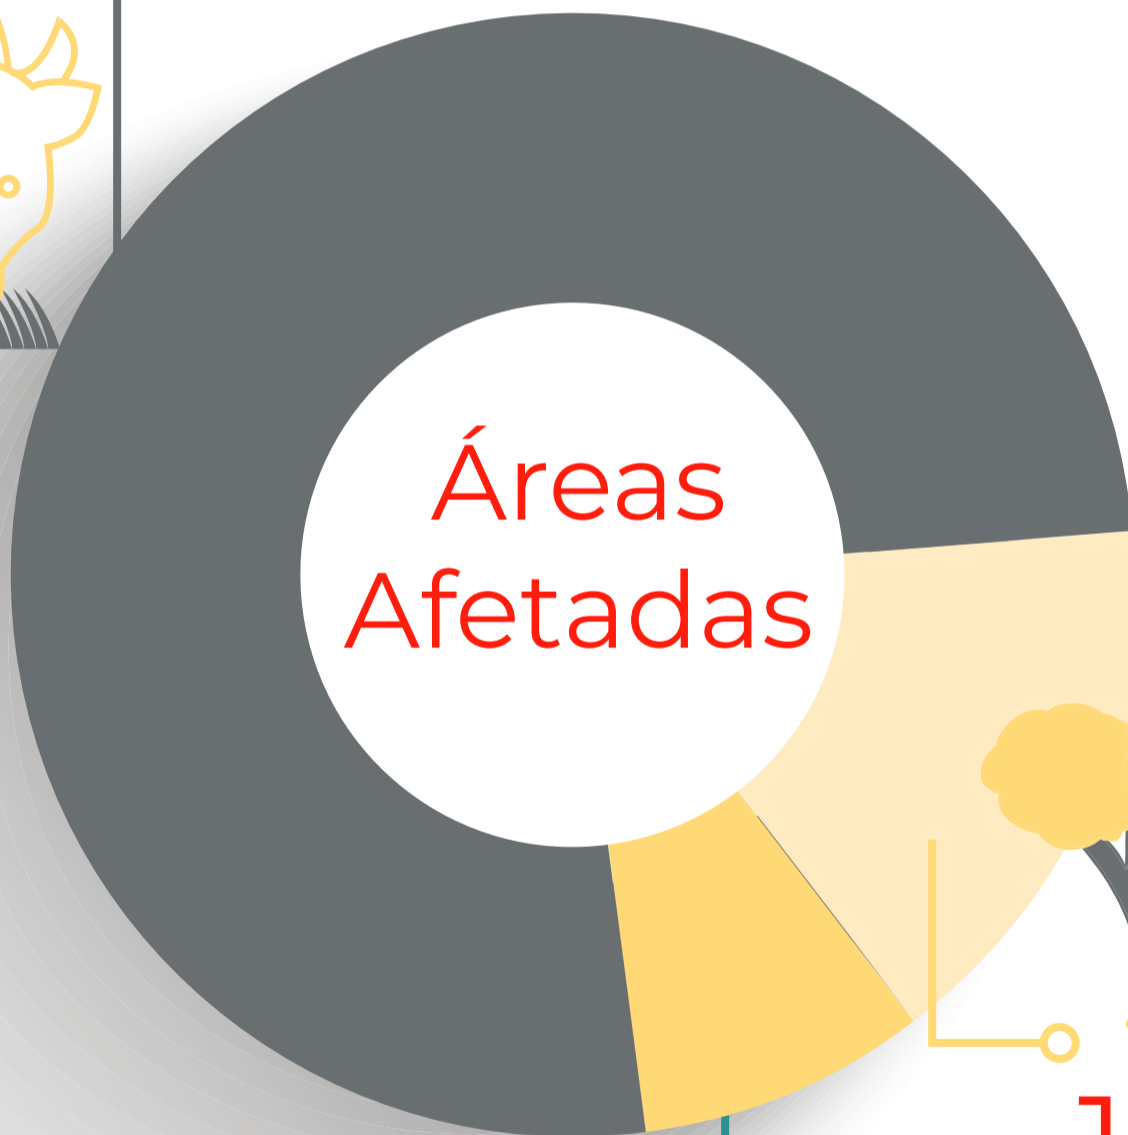
Áreas Afetadas

**70,65%**

pastagens utilizadas para criação de gado de leite e corte

**14,69%**  
áreas de florestas

**7,73%**  
rios e lagos

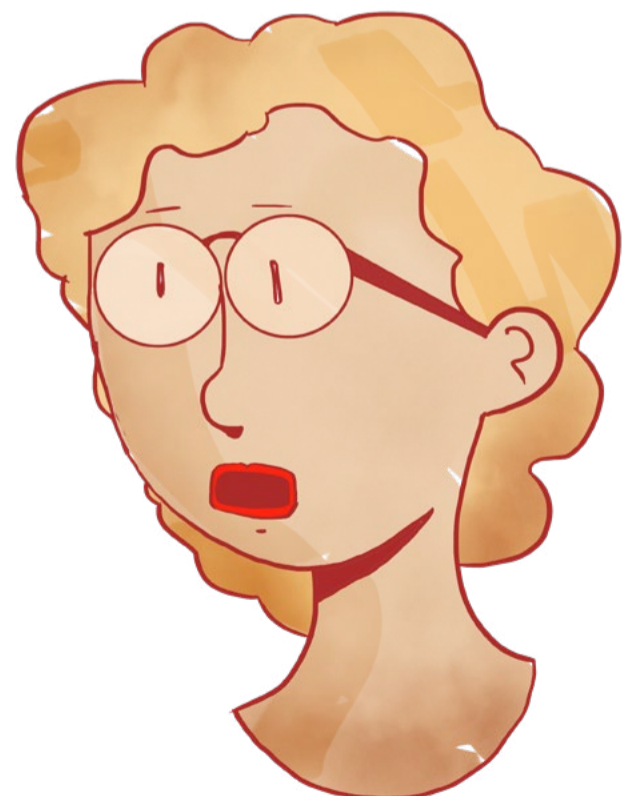
**FORAM DETECTADOS  
ALTOS TEORES DE SILTE  
NOS SOLOS ATINGIDOS PELAS  
ENCHENTES DE 2020!**

O Silte é um tipo de partícula que faz parte da composição natural do solo, mas que, em grande concentração, **pode criar uma crosta na superfície e dificultar a infiltração da água, aumentando o risco de erosão e de transporte dos nutrientes.** Essa crosta **prejudica também o crescimento e desenvolvimento das plantas.** Todos esses fatores podem **prejudicar o uso e manejo desse solo a longo prazo,** gerando **prejuízos à produtividade agrícola dessas áreas.**

Além disso, este tipo de partícula se associa mais facilmente aos metais e ao ser facilmente carregado para outros locais pelo vento e água, pode provocar o transporte destes metais.

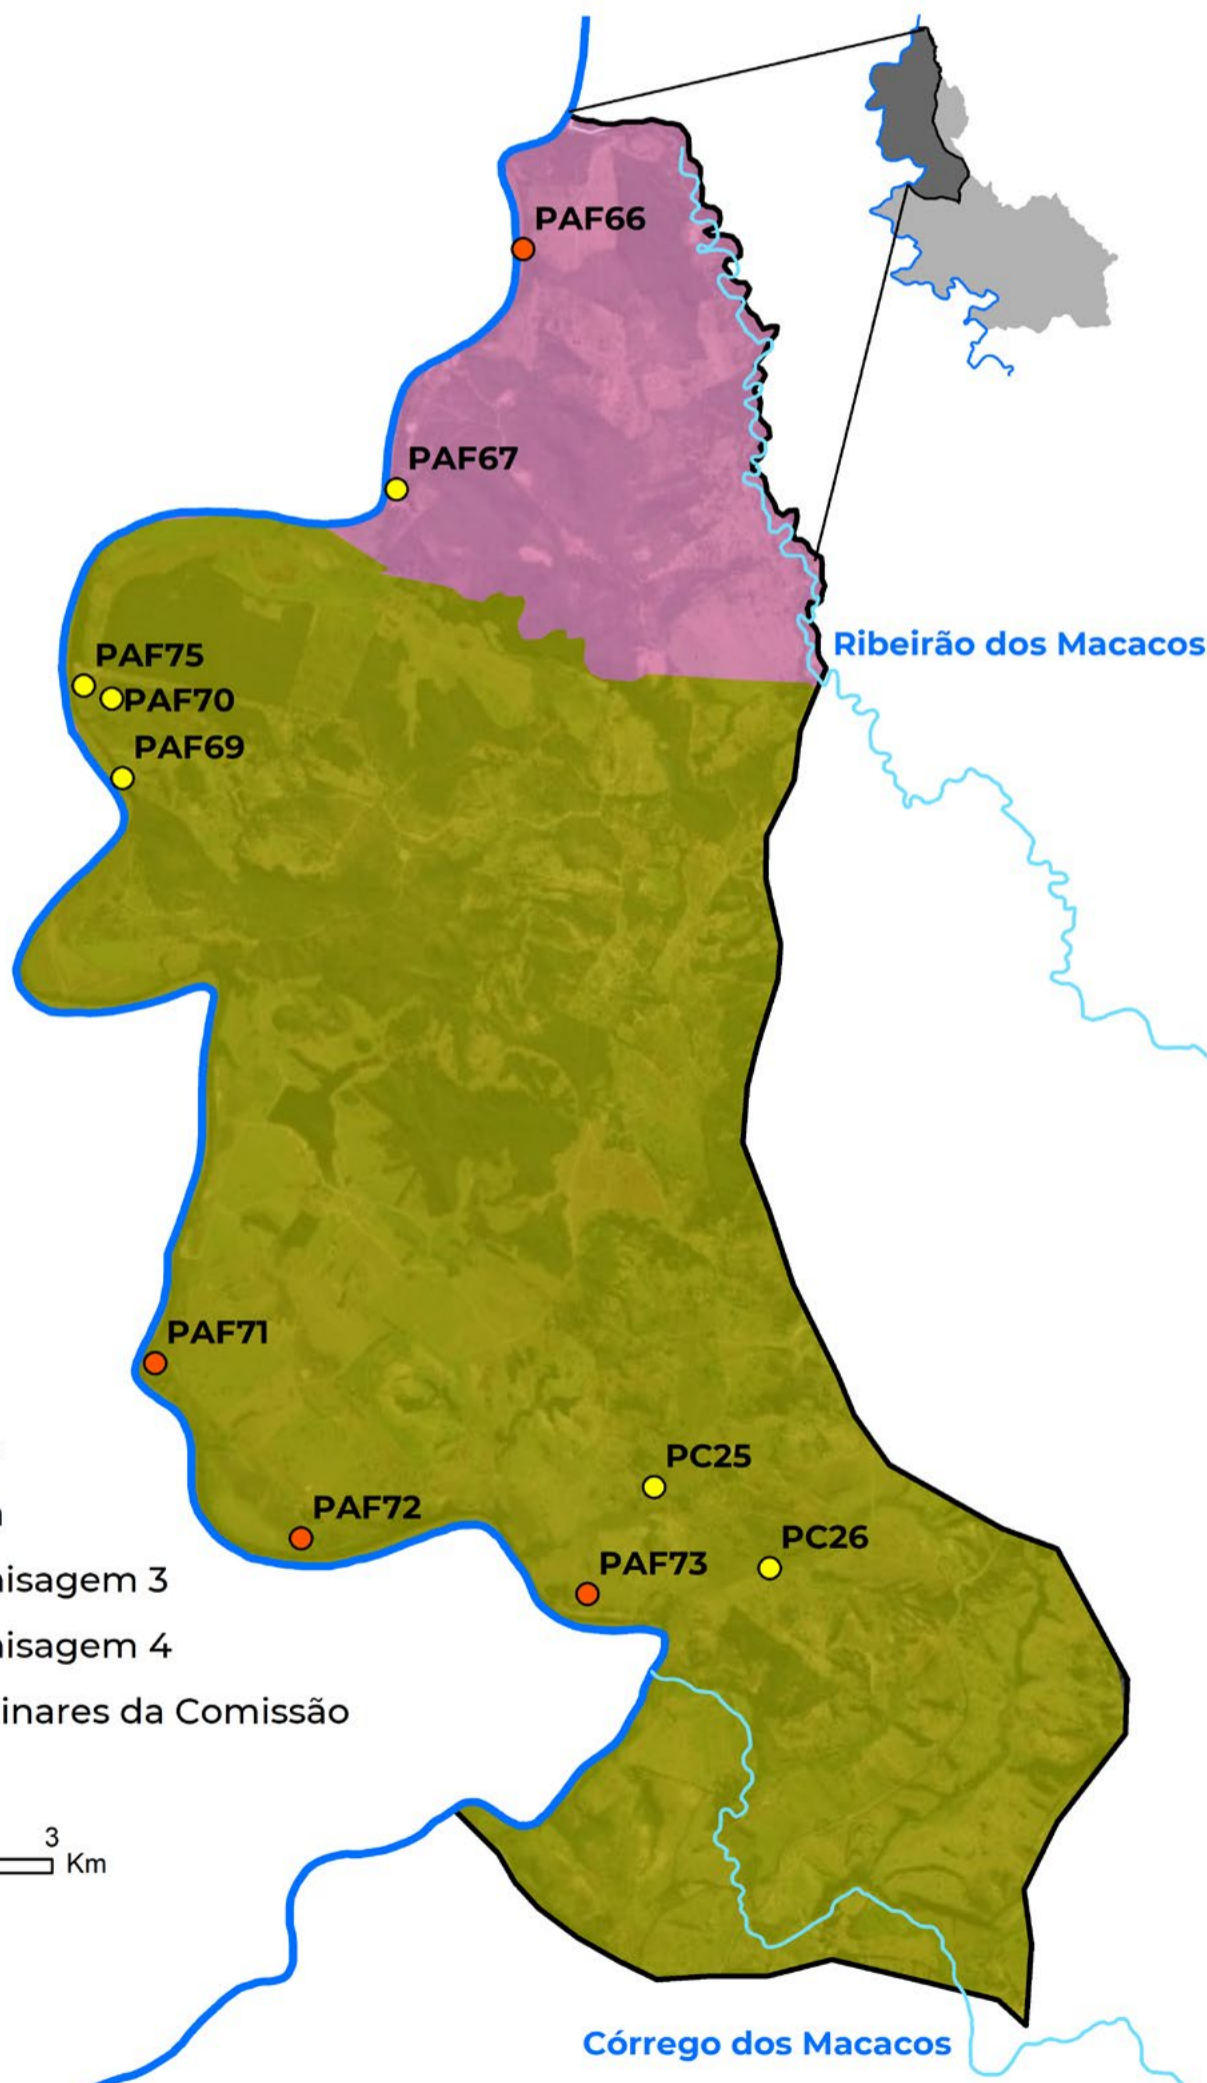
Município de Fortuna de Minas

Os solos dentro da mesma Unidade de Paisagem (UP) possuem atributos geoquímicos similares. Essa divisão possibilita entender quais metais mais ocorrem nessas áreas, servindo de referência para as propriedades onde não houveram coletas.

# Confira abaixo as unidades de paisagem que ocorrem na Comissão de Beira Córrego e Retiro dos Moreiras:
