**NACAB**  
NÚCLEO DE ASSESSORIA  
ÀS COMUNIDADES ATINGIDAS  
POR BARRAGENS

# RECURSOS HÍDRICOS:

*estudos sobre os  
impactos da água  
nas 13 comunidades  
atingidas pelo Projeto  
Minas-Rio*

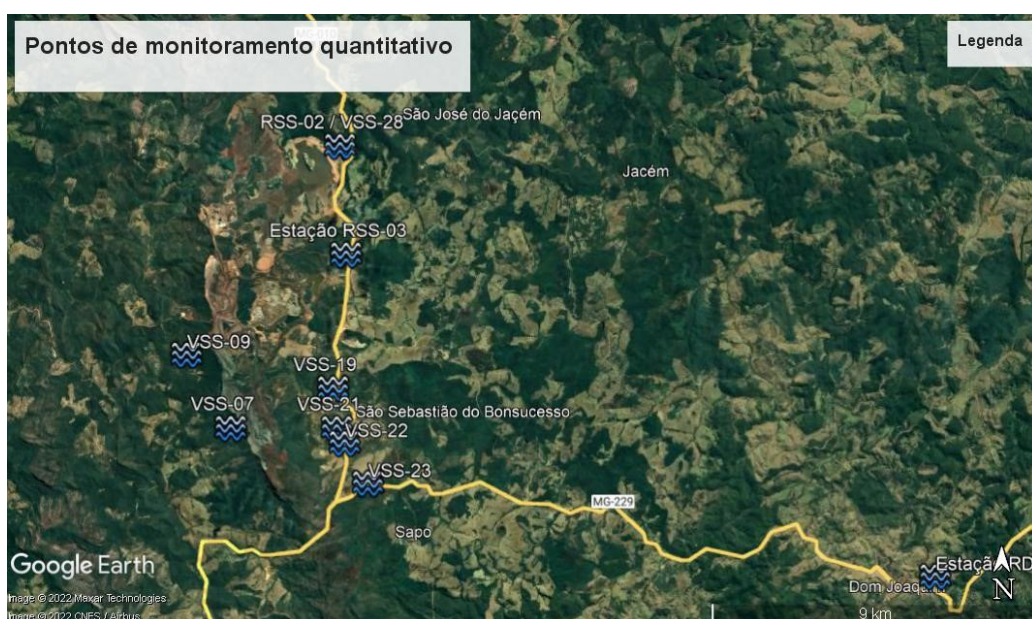
> **Figura 6 -**  
Identificação  
dos pontos de  
monitoramento  
quantitativos dos  
corpos hídricos  
superficiais

Para essa análise, foram avaliados alguns pontos da malha amostral da Anglo American, distribuídos no entorno do empreendimento. Na Figura 6, podemos visualizar pela imagem de satélite os pontos que foram avaliados pelas ATIs relacionados ao monitoramento da quantidade de água dos rios e córregos.

Fonte: Elaborado pela  
ATI 39/NACAB com  
base nas coordenadas  
disponíveis no PGRH,  
2021, (2022).

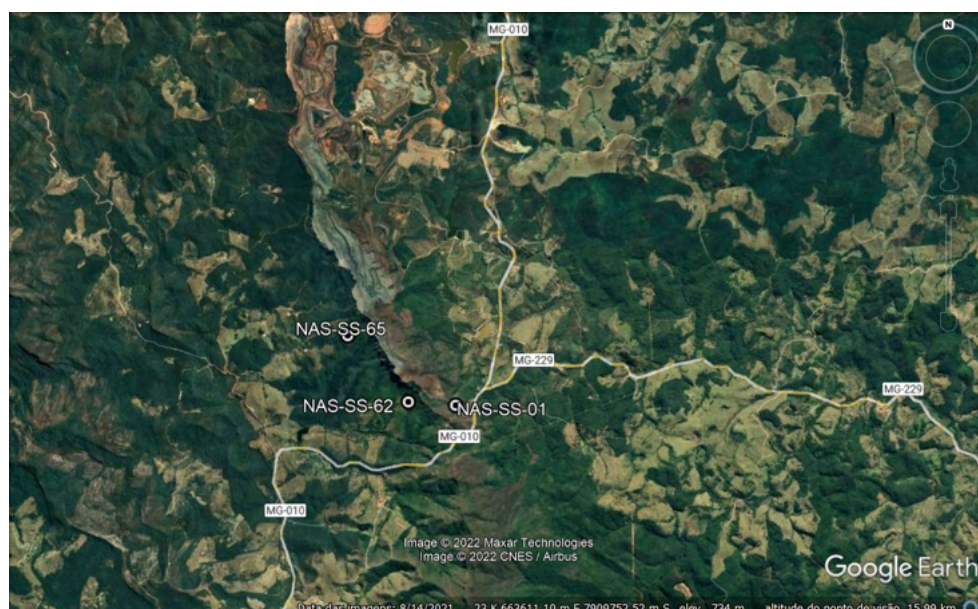
Além das análises da água subterrânea dos poços, a qualidade das águas das nascentes também é monitorada e os resultados são divulgados no relatório anual do Programa de Gestão de Recursos Hídricos (SENAI, 2022), cuja localização dos pontos podemos observar na figura 11 abaixo:
