RELATÓRIO DE CAMPO

**Caracterização das zonas atingidas pelas enchentes do rio
Paraopeba e danos às propriedades da comunidade de
Muquém, Pará de Minas, MG.**

**Belo Horizonte
Junho de 2021**

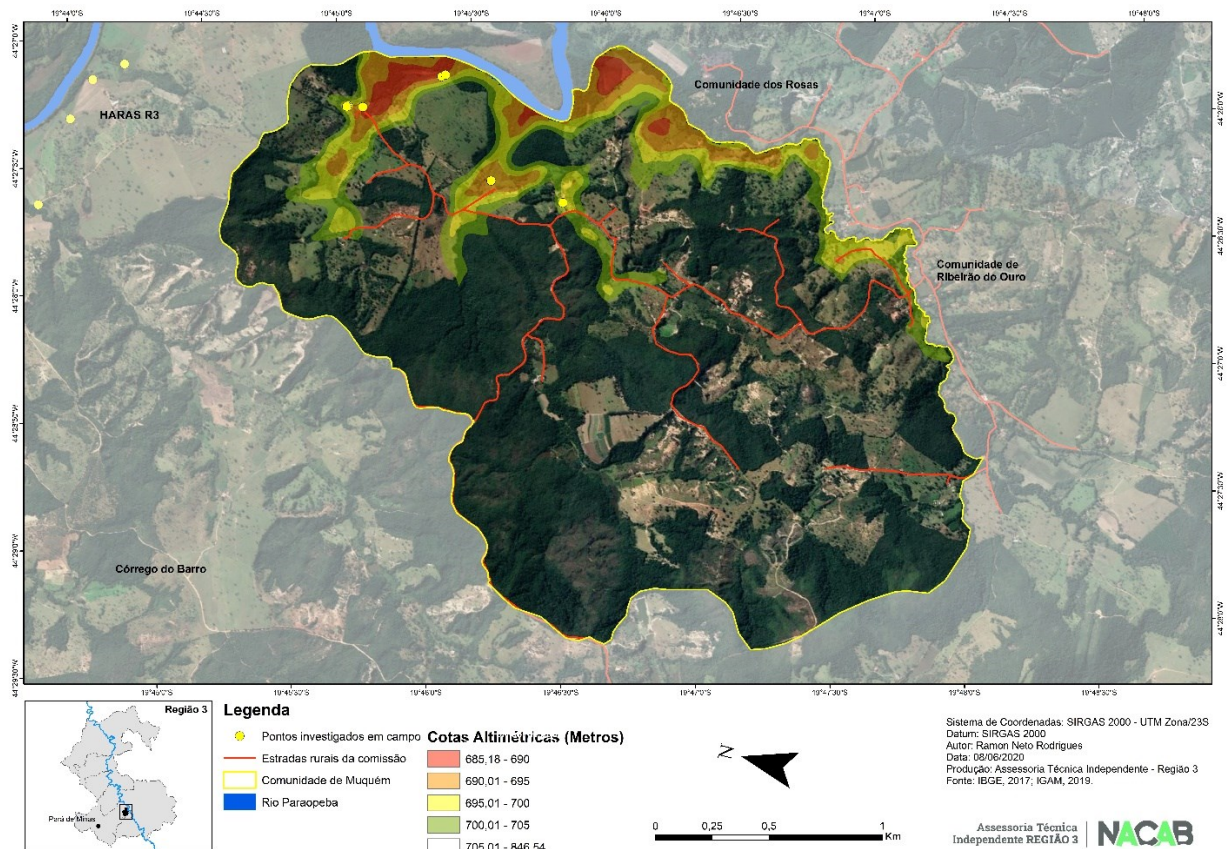
Figura 5: Mapa dos pontos de interesse coletados em campo na comunidade de Muquém, em Pará de Minas.

Dos 11 pontos coletados em campo, 4 traziam informações diretamente relacionadas ao limite de inundação e da altura da coluna d'água proveniente da inundação (Figura 5). Esses pontos guiaram o ajuste das cotas de inundação com auxílio dos dados do Modelo Digital de Elevação e a quantificação final da área e edificações atingidas, incluindo também uma análise do uso e ocupação da área atingida e os trajetos.

pequenas áreas edificadas como bebedouros para o gado (Figura 5). O número de edificações é diferente do número de terrenos atingidos, visto que existem terrenos atingidos que não tinham edificações e terrenos com mais de uma edificação. Considerando um número médio de 3,9 pessoas por edificação², têm-se uma população estimada de 16 pessoas. Se comparado a outras comunidades, como a Comunidade de Taquaras, em Esmeraldas, o número de edificações atingidas é bastante reduzido. Isso acontece, pois essa região possui um modelo de ocupação distinto ao modelo de chacreamentos encontrado em Esmeraldas, caracterizado pelo alto adensamento de residências. Neste caso, a paisagem é ocupada por propriedades rurais de médio porte adaptadas à recorrência das cheias, e, portanto, com as residências construídas em terrenos mais altos, enquanto a parte mais baixa é ocupada por lavouras e pastagens. Desta forma, infere-se que para essas comunidades, o dano estimado relaciona-se mais a perda da capacidade produtiva que a danos diretos a residências e bens materiais.

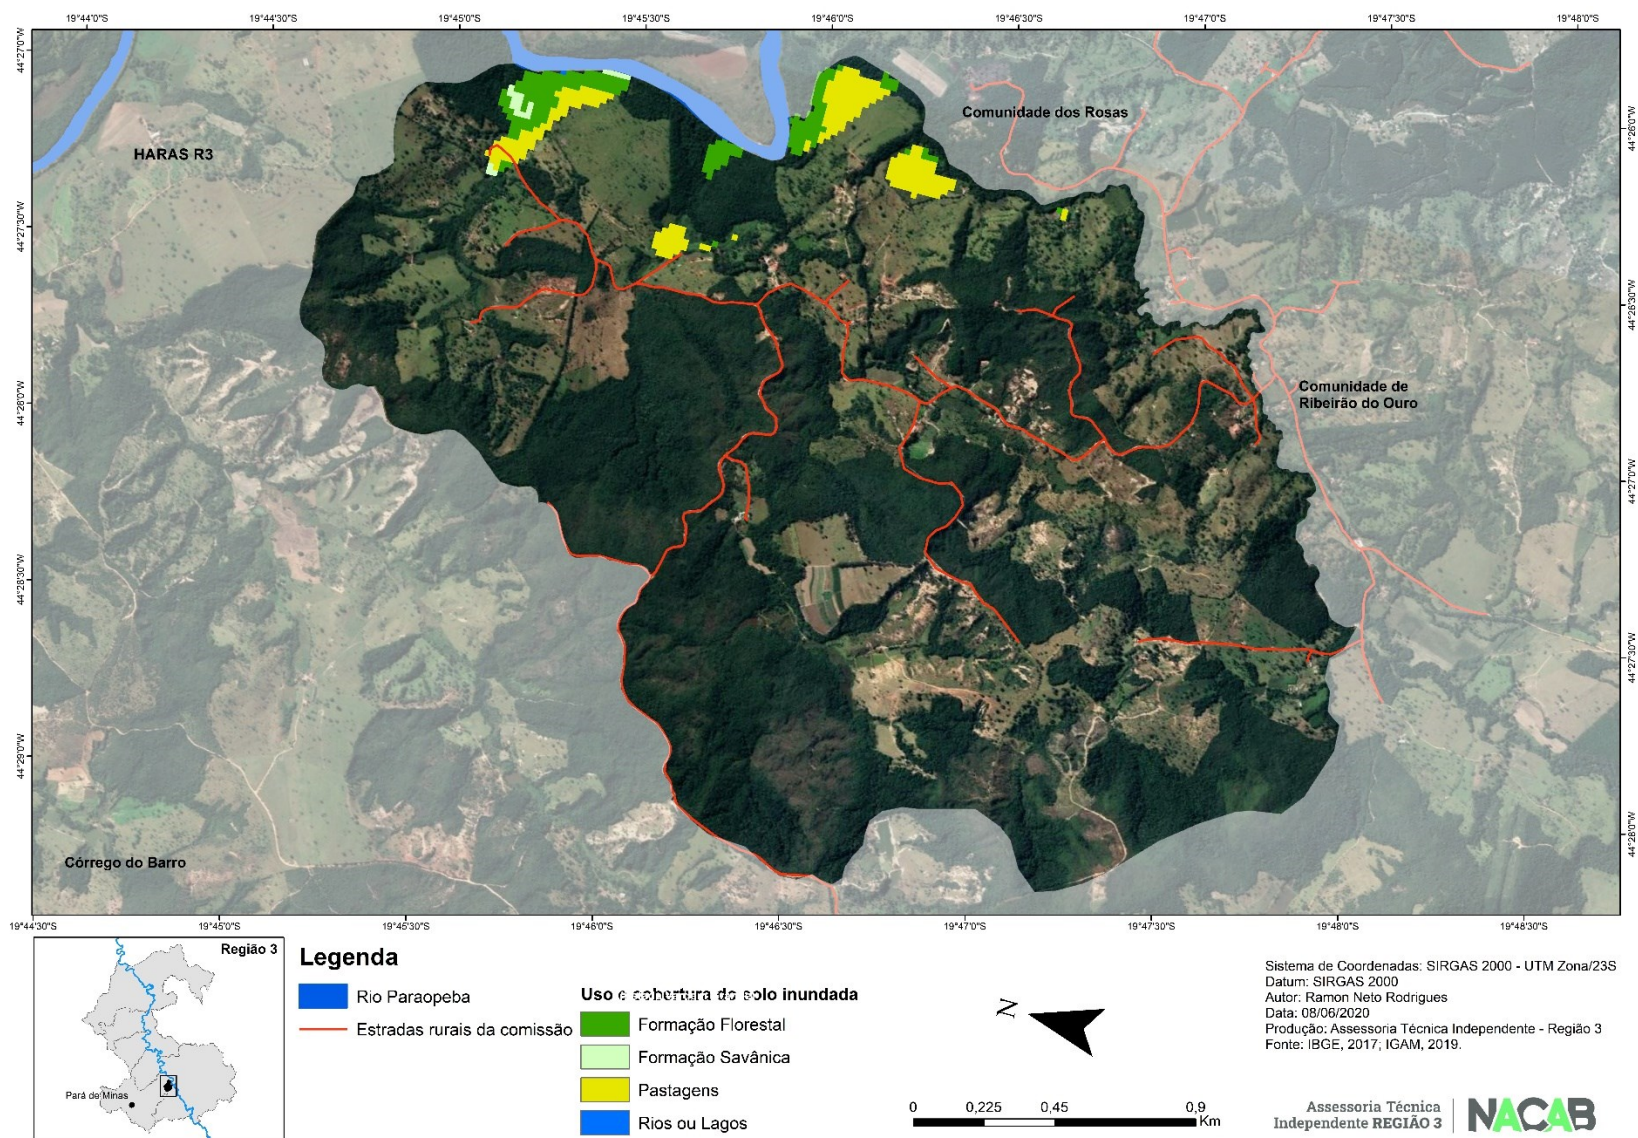
Figura 7: Caracterização do uso e cobertura do solo da zona inundável de Muquém, Pará de Minas, Minas Gerais.

Não foi observado em campo danos as estradas de uso público. Esse resultado é um reflexo do modelo de uso do território adaptado às dinâmicas de cheias nas áreas de várzea do rio Paraopeba. Baseados nos dados do Projeto MapBiomas, que estimou o uso e cobertura do solo para todo o território brasileiro no ano de 2019 com uma resolução de 30 metros, a maior parte da área afetada pela inundação são áreas de pastagens (22,30 hectares; 53,09 % do total inundado), formações florestais (17,73 hectares; 42,22 % do total inundado), formações savânicas (1,88 hectares; 4,47%, do total inundado) e Rios e Lagos (0,09 hectares; 0,213 % do total inundado). Esse valor associado a rios e lagos relacionam-se aos limites da comissão e áreas de brejos que comumente são confundidas com áreas de lagos (Figura 7). Os danos identificados em campo e potenciais sobre as áreas de pastagens e zonas agricultáveis dos terrenos, bem como os efeitos indiretos sobre a economia da região, são discutidos no tópico abaixo. Essa é a comunidade com maior percentual de áreas de vegetação nativa atingidos pelas cheias do rio Paraopeba. Esse tipo de resultado, apesar de indicar que as áreas de preservação permanente próxima ao rio Paraopeba estão protegidas, também indicam potenciais danos à biodiversidade que utilizam essas áreas como área de vida.

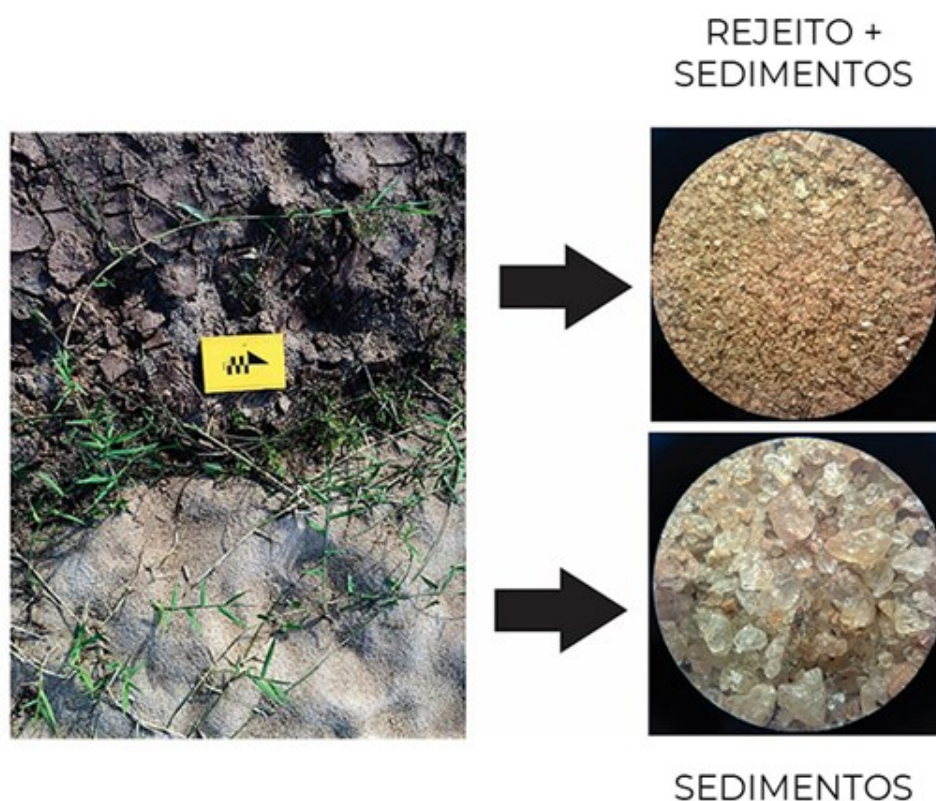
Figura 10: Imagem ampliada das diferenças granulométricas encontradas antes e após o rompimento da Barragem de Fundão nas zonas de deposição do rejeito.

Em ambos os casos, o selamento da camada superficial associada à sua compactação prejudicou o estabelecimento e desenvolvimento das espécies vegetais, uma vez que estas encontraram barreiras físicas para o crescimento das raízes devido à baixa porosidade do solo (Figura 10). Desta forma, independentemente da cultura afetada, sua manutenção foi dificultada diretamente pelas características do material oriundo do rompimento.
