RELATÓRIO DE CAMPO

**Caracterização das zonas atingidas pelas enchentes do rio
Paraopeba e danos às propriedades da comissão de São José
da Varginha, MG.**

**Belo Horizonte
Junho de 2021**

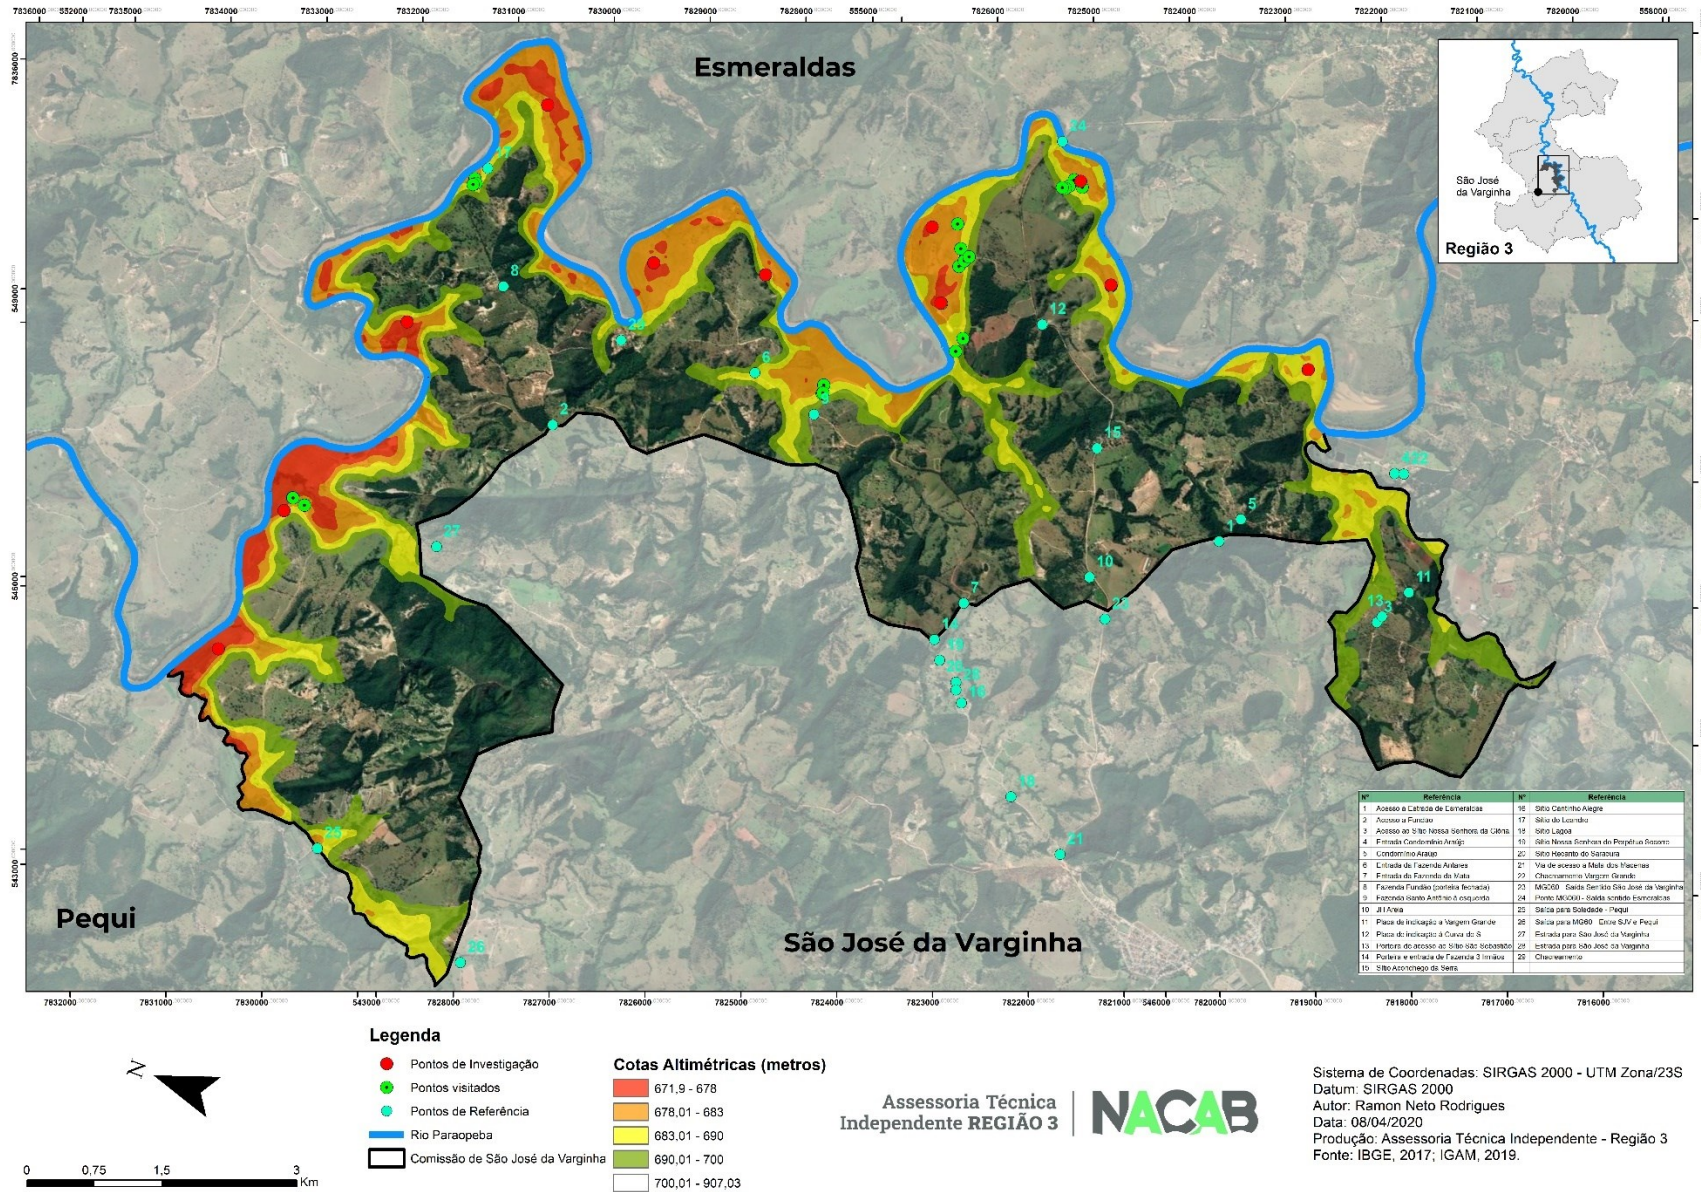
O trabalho de campo ocorreu no dia 24/02/2021. Dentro das propriedades visitadas para caracterização dos danos, foram coletadas 14 coordenadas geográficas referentes a pontos de interesse investigativo. Incluem-se nesses pontos de interesse marcações da sede da propriedade investigada, pontos de limite da zona de inundação, pontos de poços e edificações atingidas, pontos em zonas de várzeas soterradas pela deposição de material e outros (Figura 3).

Figura 3: Mapa dos pontos de investigação e pontos coletados em campo na área rural da comissão de São José da Varginha, Minas Gerais.

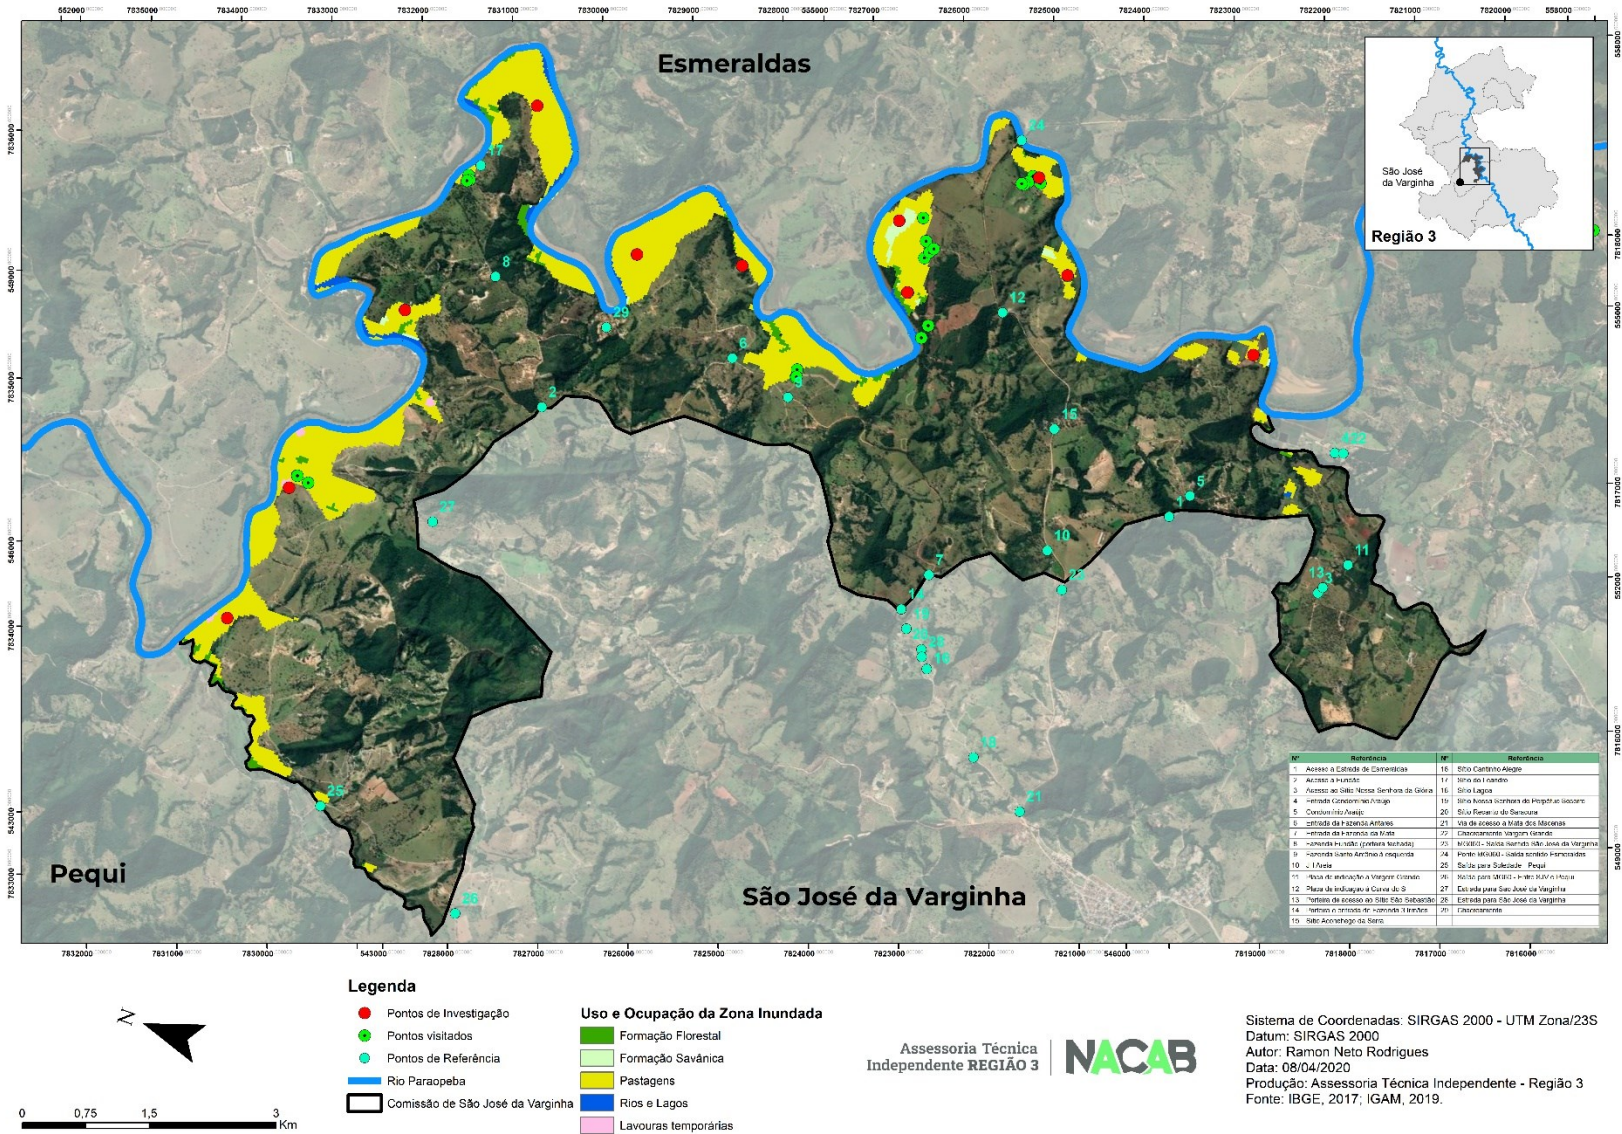
Baseado nos dados do Projeto MapBiomas, que estimou o uso e cobertura do solo para todo o território brasileiro no ano de 2019 com uma resolução de 30 metros, a maior parte da área afetada pela inundação são áreas de pastagens (605,89 hectares; 85,80% do total inundado), formações florestais (35,94 hectares ;5,09% do total inundado), rios e lagos (43,99 hectares; 6,23% do total inundado), formação savânica (16,80; 2,38% do total inundado) e lavouras temporárias (3,46hectares; 0,49% do total inundado). Esse valor alto de rios e lagos está associado aos limites da comissão que se confundem com o próprio rio Paraopeba e áreas de brejo que comumente são confundidas com áreas de lagos intermitentes (Figura 5). Comparada a outras comissões, as áreas de pastagens afetadas destacam-se como uma das maiores, indicando danos expressivos a prática pecuária na região de São José da Varginha. Os danos identificados em campo e potenciais sobre as áreas de pastagens e zonas agricultáveis dos terrenos, bem como os efeitos indiretos sobre a economia da região, são discutidos no tópico abaixo.

Figura 5: Caracterização do uso e cobertura do solo da zona inundável na área da comissão de São José da Varginha, Minas Gerais.

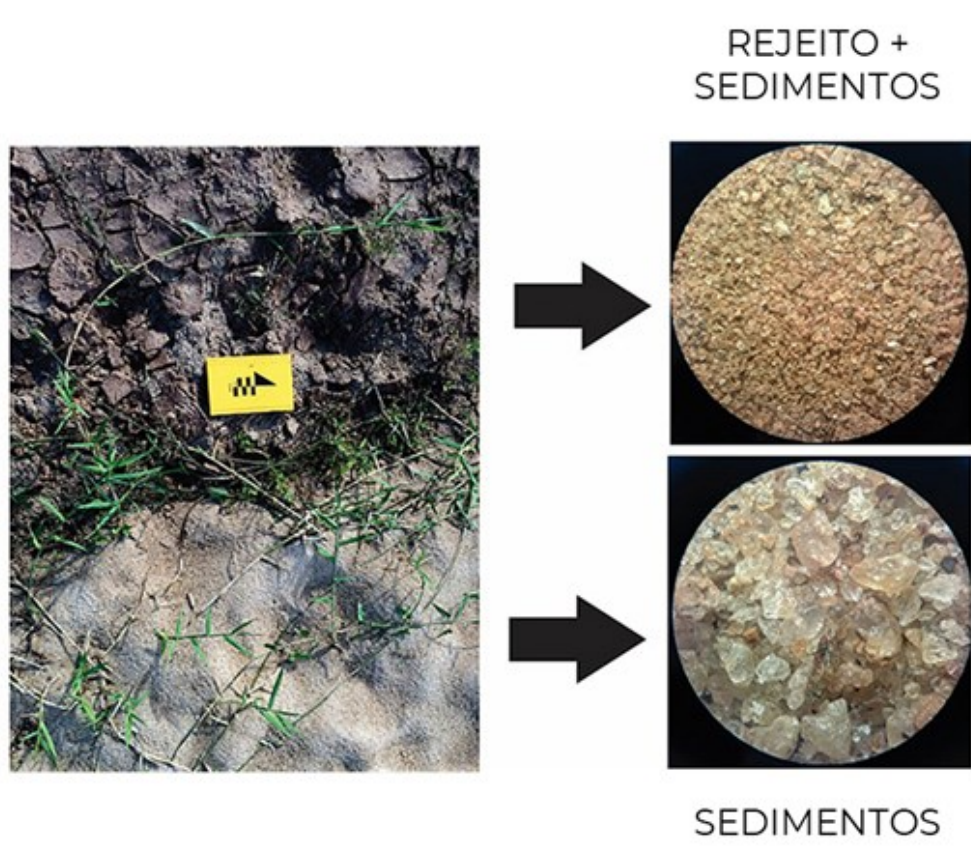
Em ambos os casos, o selamento da camada superficial associado à sua compactação prejudicou o estabelecimento e desenvolvimento das espécies vegetais, uma vez que estas encontraram barreiras físicas para o crescimento das raízes devido à baixa porosidade do solo (Figura 8). Desta forma, independentemente da cultura afetada, sua manutenção foi dificultada diretamente pelas características do material oriundo do rompimento.

Figura 8: Imagem ampliada das diferenças granulométricas encontradas antes e após o rompimento da Barragem de Fundão nas zonas de deposição do rejeito.

Altos teores de silte e argila provocam o entupimento dos poros do solo devido ao arranjo das partículas. Com o selamento superficial, a água não consegue infiltrar com facilidade, aumentando o escoamento superficial e as taxas de erosão hídrica. Este processo gera o carreamento da camada superficial do solo, que contém mais matéria orgânica e maior reserva de nutrientes, provocando o empobrecimento do solo e prejuízos ao crescimento das plantas. A recomposição natural da vegetação também é prejudicada, uma vez que é formada uma crosta dura à penetração de raízes e ao estabelecimento da vegetação. Um fator preocupante é que os metais tendem a apresentar maior associação com materiais de granulometrias mais finas como o silte e argila. Este fato associado ao aumento da erosão hídrica e à maior suscetibilidade à erosão eólica, contribuem para o carreamento deste material para outros compartimentos ambientais, gerando fontes secundárias de contaminação. Resultados similares foram identificados por Furlan et al. (2020) e em cenários semelhantes, como no caso do rompimento da barragem de Fundão, em Marina, MG (NACAB, 2020).

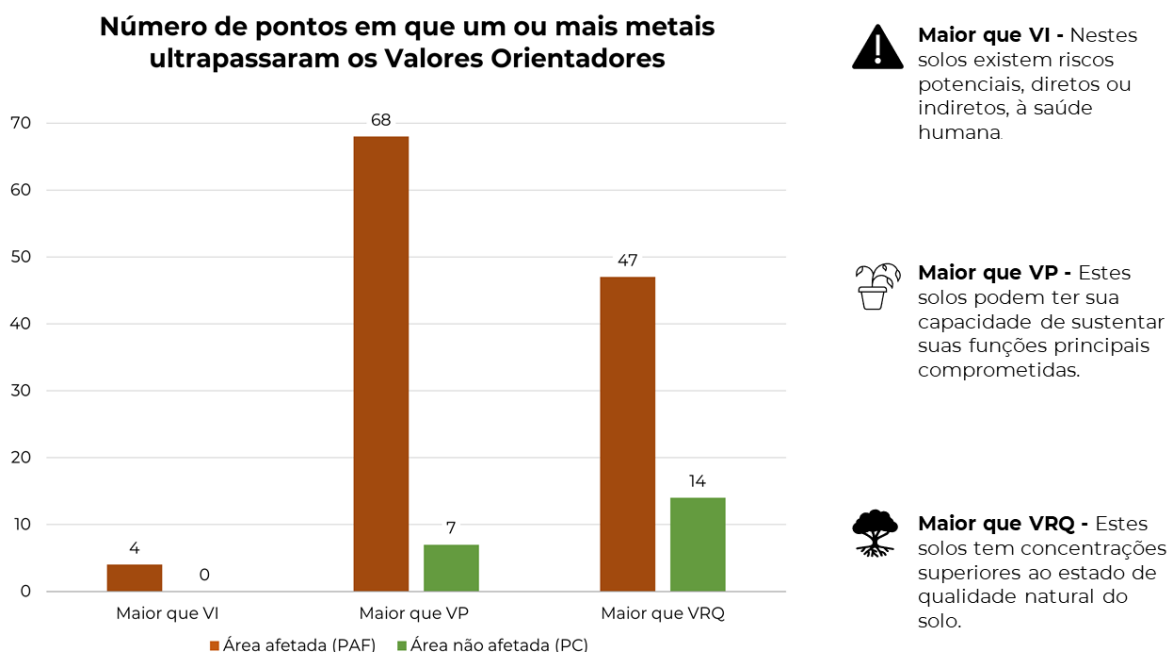
Para além das características físicas, a análise dos resultados de contaminantes revelou que diversas amostras de solo de áreas afetadas pelas cheias excederam os valores orientadores para um ou mais metais (Figura 09).

Figura 9: Número de pontos em que as amostras de solo apresentaram um ou mais elementos químicos que ultrapassaram os Valores Orientadores previstos na Resolução CONAMA N° 420/2009 e Deliberação Normativa COPAM n° 166/2011

De modo geral, o Cromo, Níquel, Bário e Cobalto, apresentaram um número elevado de pontos com concentrações acima do Valor de Prevenção (VP) e Valor de Referência de Qualidade (VRQ), segundo a Resolução CONAMA N° 420/2009. Para as áreas com concentrações de elementos acima do Valor de Prevenção, são necessárias medidas de investigação e controle das fontes de contaminação e monitoramento da qualidade do solo e da água subterrânea. Por fim, para as áreas com concentrações acima do Valor de Referência da Qualidade são necessárias ações preventivas, caso haja fontes de poluição. Além dos procedimentos previstos pelo CONAMA, a promoção do estudo de riscos à saúde mostra-se ainda mais necessária, já que é possível identificar concentrações de metais que oferecem sérios riscos à população local.

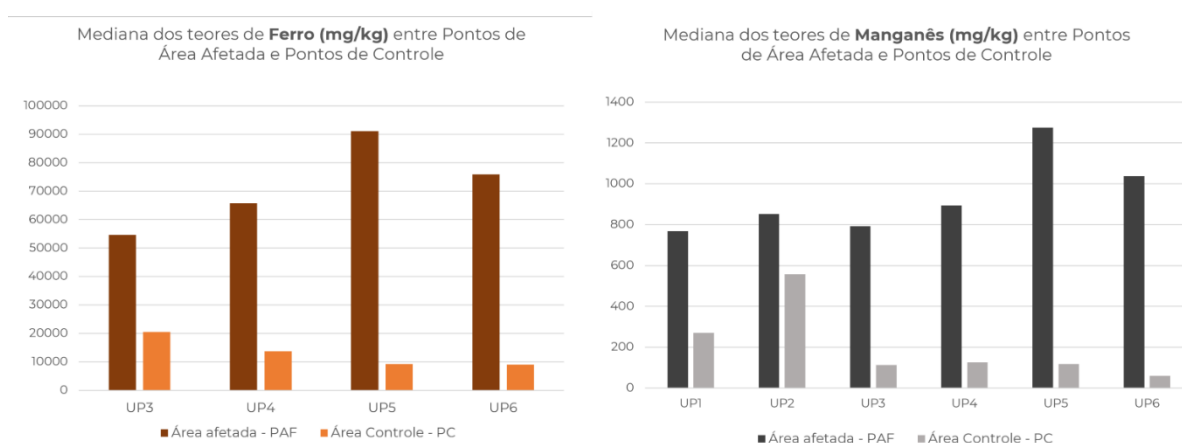
Figura 10: Comparação das medianas de Ferro (mg/kg) e Manganês (mg/kg) que apresentaram, simultaneamente, diferença significativa entre amostras de solo de PAF e PC e mediana maior entre os PAF nas Unidades de Paisagem da Região 3.

Tanto o Ferro quanto o Manganês fazem parte da constituição básica do rejeito, conforme Laudo Pericial Criminal (vide NACAB, 2020), sendo os metais que também apresentam os valores mais altos entre os demais. Mais da metade das amostras de solo (68,4%) analisadas na Região 3 apresentaram teores de Ferro superiores à concentração máxima detectada na composição do rejeito. O Manganês, no entanto, apresentou 95,27% dos teores detectados com valor inferior ao valor mínimo registrado para o elemento no rejeito (2910 mg/kg). Os valores máximos observados para ambos os metais, neste estudo, são mais altos que os valores máximos reportados por Furlan et al. (2020) para solos coletados a menos de 10 km do local do rompimento, e menos de 30 dias após o desastre.
