RELATÓRIO DE CAMPO

**Caracterização das zonas atingidas pelas enchentes do rio
Paraopeba e danos às propriedades da comunidade de Três
Barras, Fortuna de Minas, MG.**

Fortuna de Minas

Junho de 2021

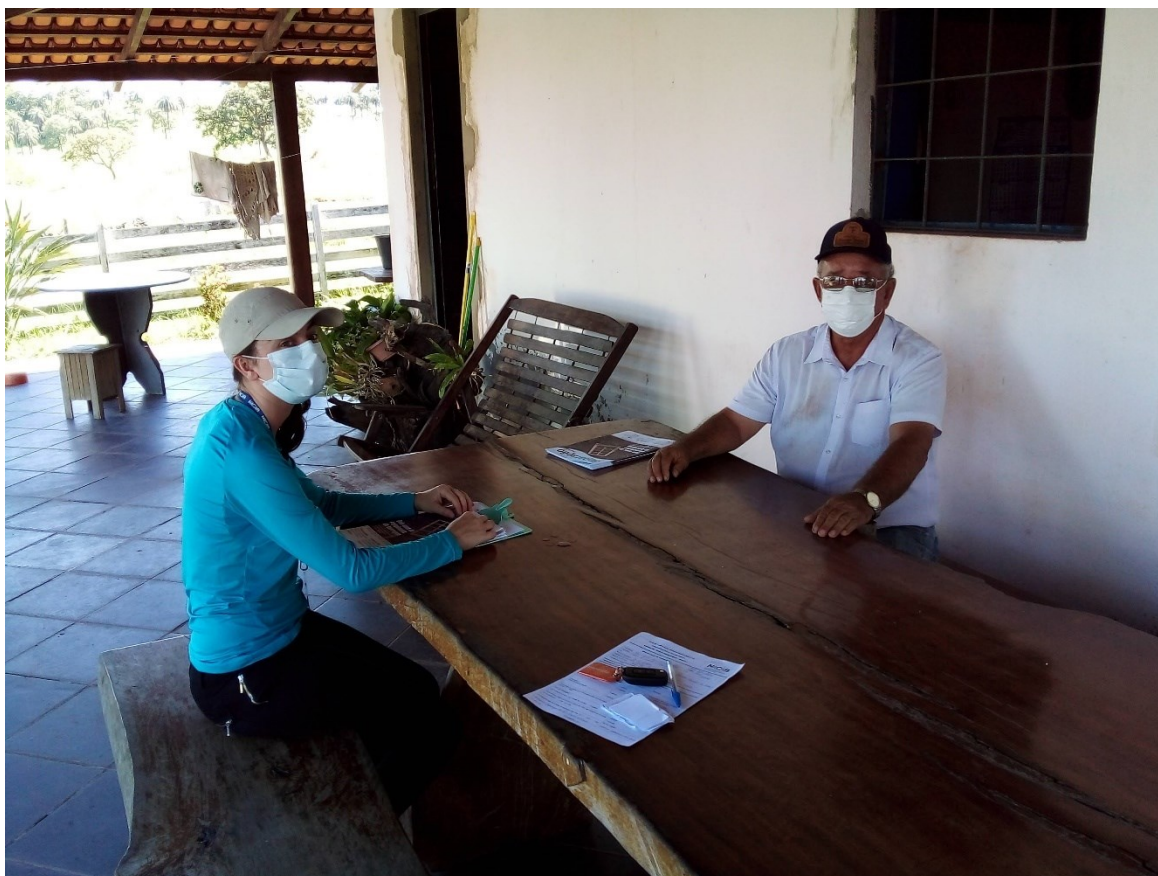
Figura 5: Coleta de pontos de interesse na comunidade de Três Barras, Fortuna de Minas, MG.

Para cada ponto coletado foram feitos registros fotográficos georreferenciados, uma descrição

breve do ponto, como por exemplo, altura que a coluna d'água chegou na edificação ou altura da camada de material depositado sobre o solo. Todos os pontos foram nomeados com base na propriedade alvo, no objetivo do mapeamento e no tipo de ponto marcado (Figura 5).

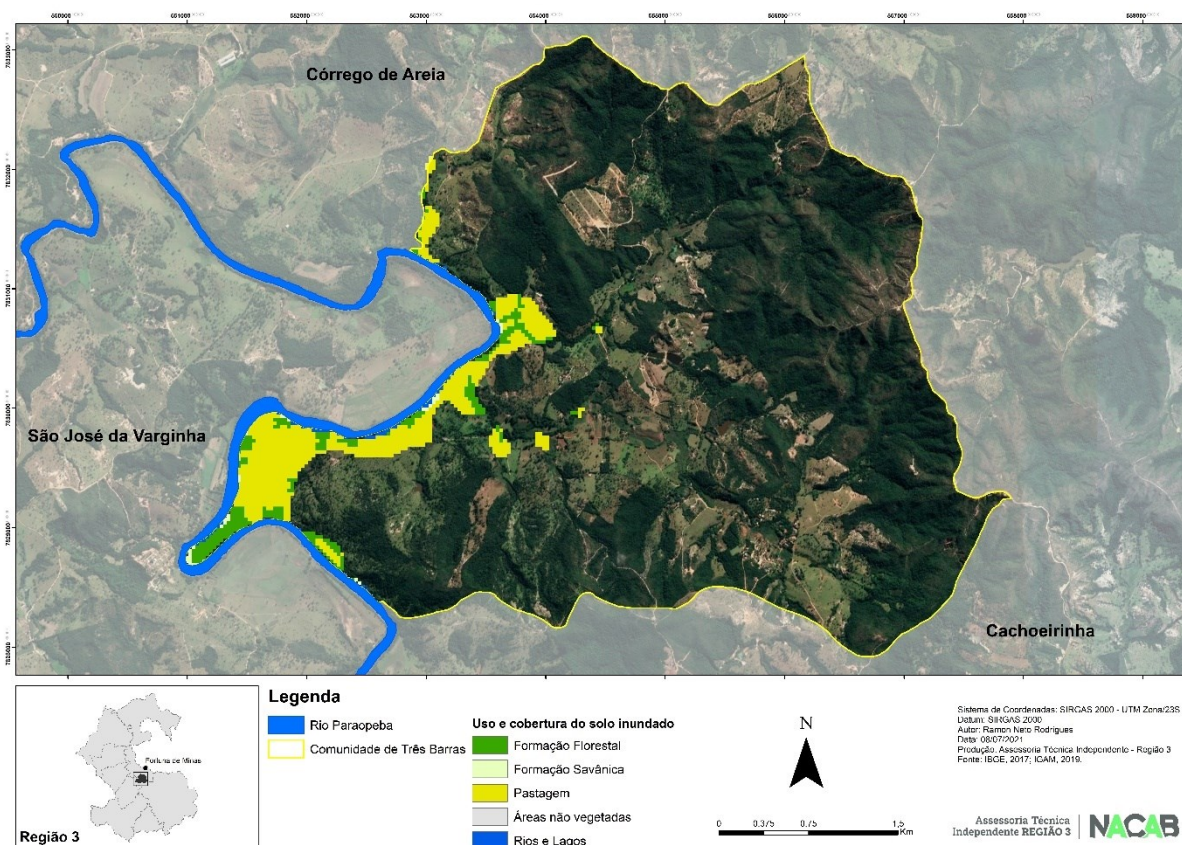
Figura 7: Caracterização do uso e cobertura do solo da zona inundável da comunidade de Três Barras, Fortuna de Minas, MG.

Baseados nos dados do Projeto MapBiomas (2019), que estimou o uso e cobertura do solo para todo o território no ano de 2019 com uma resolução de 30 metros (Figura 7), a maior parte da área afetada pela inundação são pastagens (70,42%; 89,38 hectares), formações florestais (22,66%; 28,76 hectares), formações savânicas (2,49%; 3,16 hectares) e outras áreas, como rios e lagos (4,35%; 5,52 hectares) e áreas não vegetadas (0,07%, 0,08 hectares). Os danos identificados em campo e potenciais sobre as áreas de pastagens e zonas agricultáveis dos terrenos, bem como os efeitos indiretos sobre a economia da região, são discutidos no tópico abaixo.

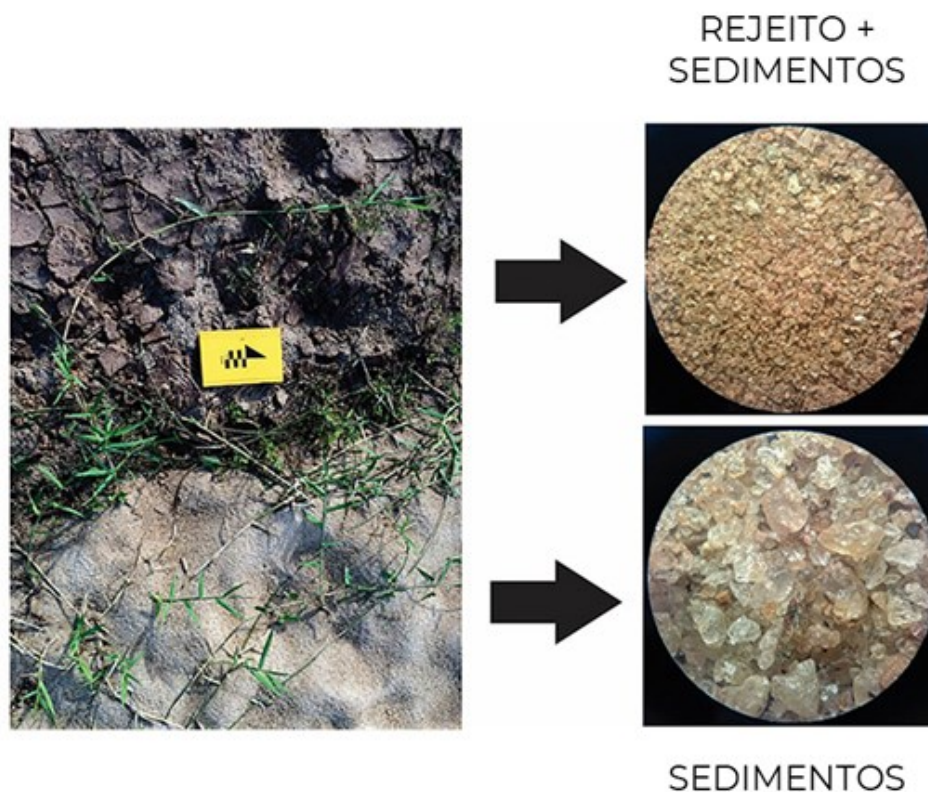
Figura 10: Imagem ampliada das diferenças granulométricas encontradas antes e após o rompimento da Barragem de Fundão nas zonas de deposição do rejeito.

2018), quanto para o caso do rompimento da Barragem B.I, em Brumadinho (Furlan, et al., 2020; NACAB, 2020). Em ambos os casos, o selamento da camada superficial associada à sua compactação prejudicou o estabelecimento e desenvolvimento das espécies vegetais, uma vez que estas encontraram barreiras físicas para o crescimento das raízes devido à baixa porosidade do solo (Figura 10). Desta forma, independentemente da cultura afetada, sua manutenção foi dificultada diretamente pelas características do material oriundo do rompimento.

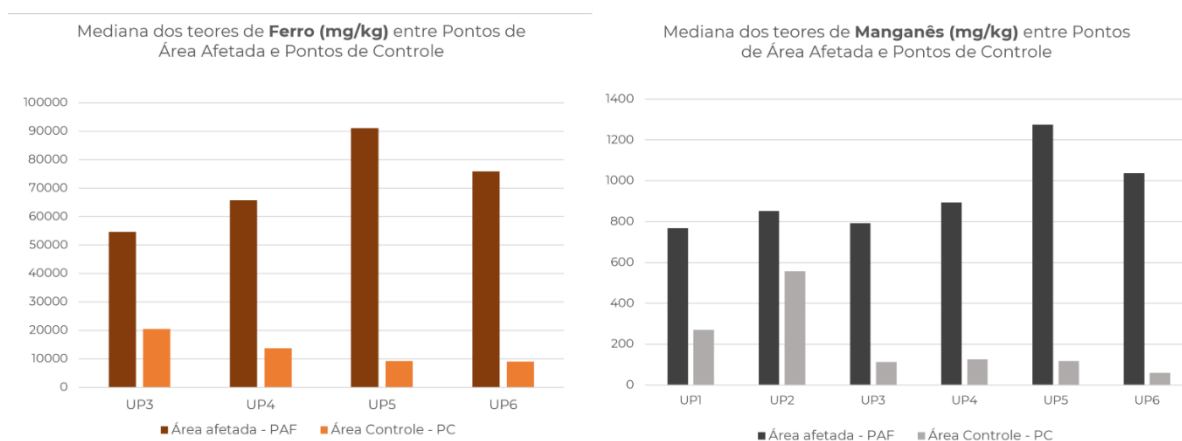
Figura 12: Comparação das medianas de Ferro (mg/kg) e Manganês (mg/kg) que apresentaram, simultaneamente, diferença significativa entre amostras de solo de PAF e PC e mediana maior entre os PAF nas Unidades de Paisagem da Região 3.

O Ferro (Fe) e o Manganês (Mn) foram os metais com as maiores concentrações registradas entre todos os elementos analisados. Este resultado era previsível, uma vez que estes metais estão presentes, de forma natural, em maiores quantidades que os demais metais pesados nos solos. O Manganês apresentou diferença significativa na concentração entre os PAF e PC, conjugado a mediana maior entre os pontos afetados em todas as UP. Para o elemento Fe, esta situação ocorreu em 4 das 6 UP. Sendo verificado, portanto, indicativos de incremento significativo destes elementos nas áreas afetadas quando comparadas às não afetadas (Figura 36). O Ferro e o Manganês não possuem valores de referência definidos pelo CONAMA para possíveis análises de contaminação, não sendo possível tecer discussões relativas aos limites legais para estes elementos.

Tanto o Ferro quanto o Manganês fazem parte da constituição básica do rejeito, conforme Laudo Pericial Criminal (vide NACAB, 2020), sendo os metais que também apresentam os valores mais altos entre os demais. Mais da metade das amostras de solo (68,4%) analisadas na Região 3 apresentaram teores de Ferro superiores à concentração máxima detectada na composição do rejeito. O Manganês, no entanto, apresentou 95,27% dos teores detectados com valor inferior ao valor mínimo registrado para o elemento no rejeito (2910 mg/kg). Os valores máximos observados para ambos os metais, neste estudo, são mais altos que os valores máximos reportados por Furlan et al. (2020) para solos coletados a menos de 10 km do local do rompimento, e menos de 30 dias após o desastre.

Estes resultados dão indícios de que os solos da Região possuem o fundo (background) natural geoquímico rico em Ferro e Manganês. Principalmente pelo fato de terem sido detectados cerca de 8 pontos com teores de Ferro superiores ao teor máximo e 3 solos com concentração de Manganês mais alta que o máximo reportado em pontos de área impactada em Brumadinho, muito próximo ao local do rompimento, no estudo de Furlan et al. (2020). Em tese, essa área altamente impactada pelo rejeito deveria apresentar valores de Ferro muito superiores aos da Região 3.
