NÚCLEO DE ASSESSORIA
ÀS COMUNIDADES ATINGIDAS
POR BARRAGENS

RELATÓRIO DE CAMPO

**Caracterização das zonas atingidas pelas enchentes do rio
Paraopeba e danos às propriedades da Comissão de Vista
Alegre e Fazenda da Ponte, Esmeraldas, MG.**

**Esmeraldas
Julho de 2021**

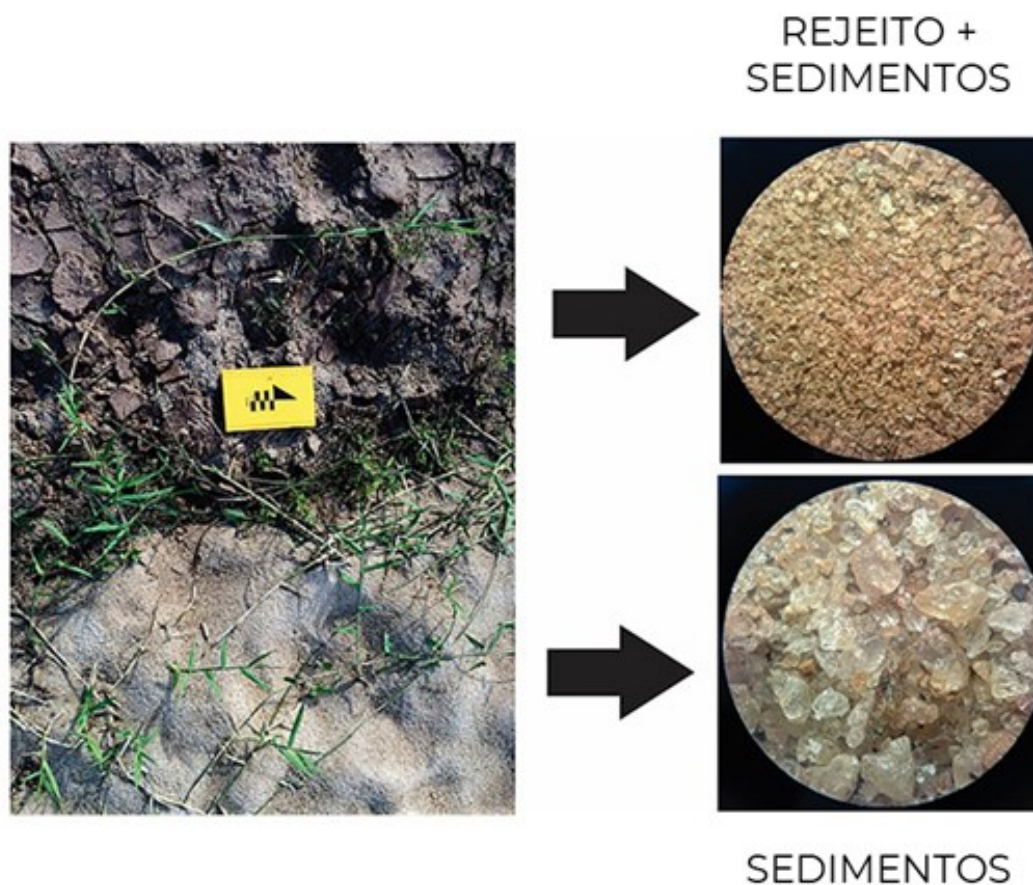
Esse selamento superficial do solo associado a deposição de material oriundo da Barragem B.I, após as cheias do rio Paraopeba de 2020, é uma realidade já observada em outras regiões da calha do rio Paraopeba e indicada pela auditoria ambiental dos trabalhos de reparação da empresa Vale S.A. De modo geral, os estudos relacionados ao tema evidenciaram graves problemas físicos aos solos expostos a esse material, tanto para o caso do rompimento da barragem de Fundão, em Mariana, MG (SCHAEFER ET AL., 2016; ANDRADE ET AL., 2018), quanto para o caso do rompimento da Barragem B.I, em Brumadinho (FURLAN, et al., 2020; NACAB, 2020). Em ambos os casos, o selamento da camada superficial associada à sua compactação prejudicou o estabelecimento e desenvolvimento das espécies vegetais, uma vez que estas encontraram barreiras físicas para o crescimento das raízes devido à baixa porosidade do solo (Figura 14). Desta forma, independentemente da cultura afetada, sua manutenção foi dificultada diretamente pelas características do material oriundo do rompimento.

Figura 14: Imagem ampliada das diferenças granulométricas encontradas antes e após o rompimento da Barragem de Fundão nas zonas de deposição do rejeito.
