# RELATÓRIO DE CAMPO

**Caracterização das zonas atingidas pelas enchentes do rio  
Paraopeba e danos às propriedades da Comissão de  
Taquaras, Esmeraldas, MG.**

Belo Horizonte  
Outubro de 2020

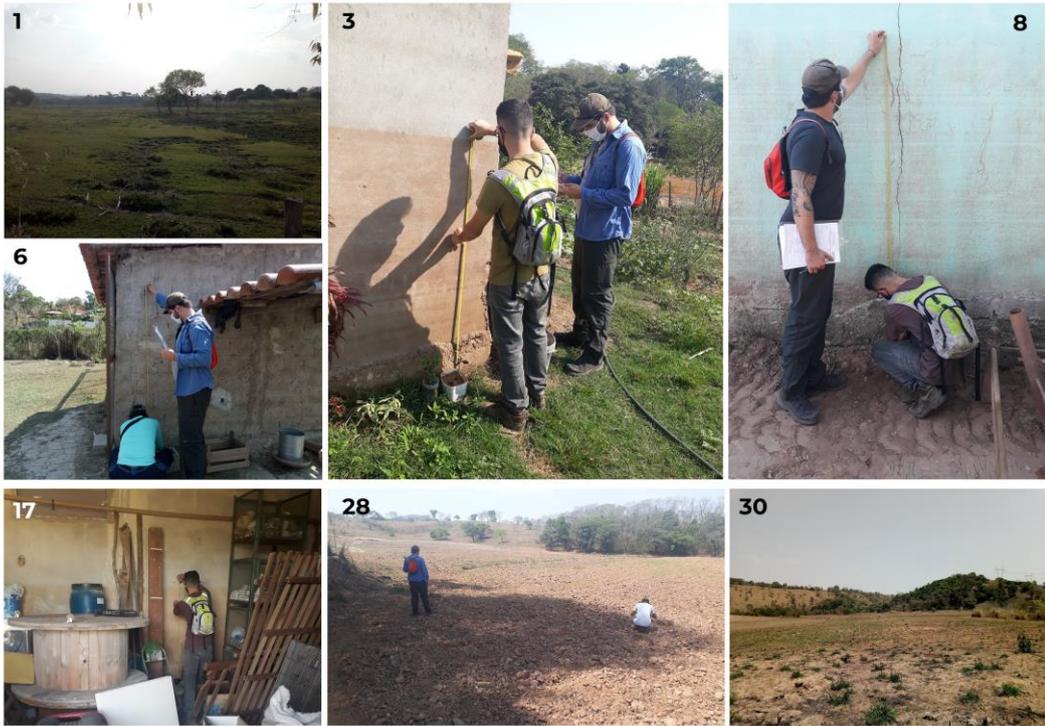
Figura 10: Mosaico ilustrativo das coletas dos dados em campo pelo corpo técnico da Assessoria Técnica Independente da Região 3.

Dos 103 pontos coletados em campo, 30 traziam informações diretamente relacionados ao limite de inundação e da altura que a coluna de água chegou na inundação (Figura 9; Figura 10). Esses pontos guiaram o ajuste das cotas de inundação e a quantificação final da área e edificações atingidas.

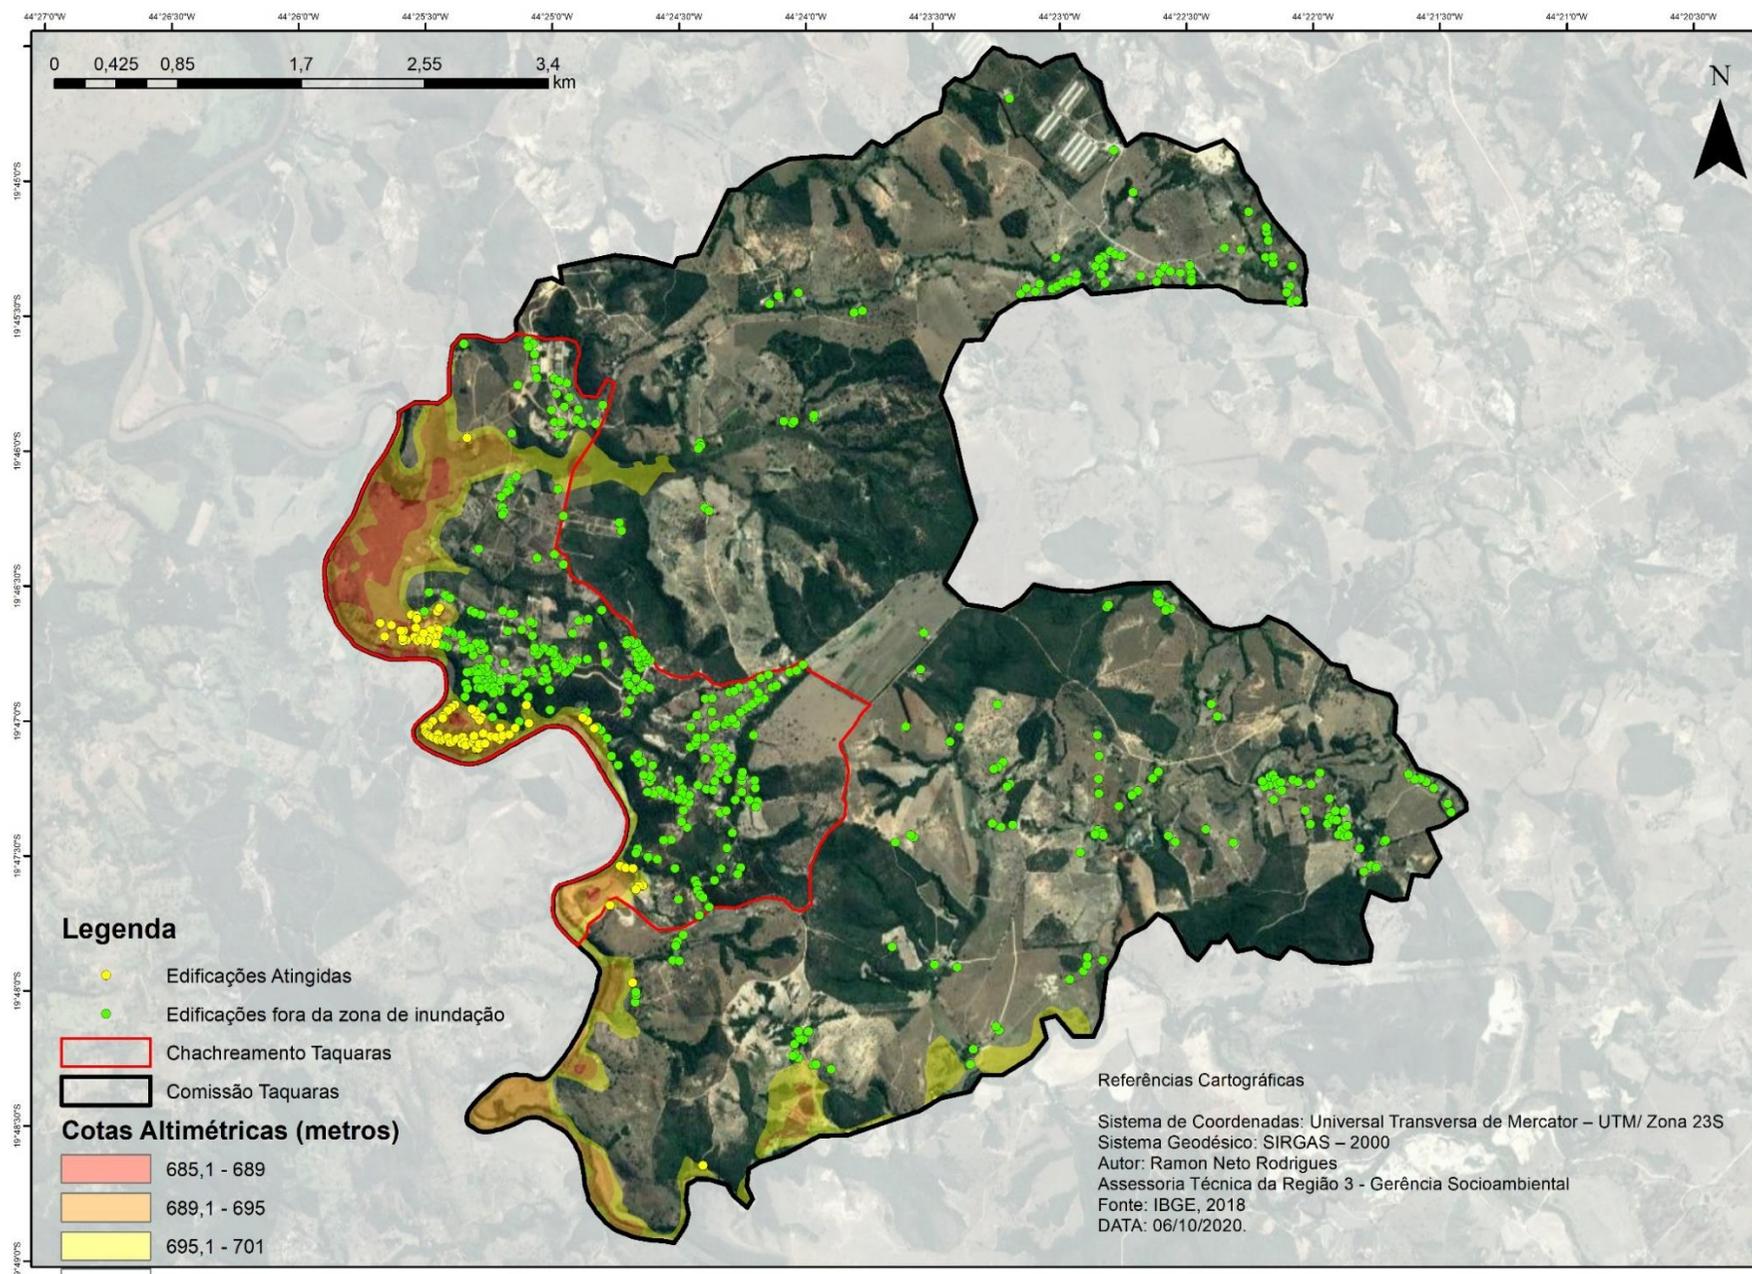
Figura 12: Mapa da zona inundável e edificações atingidas pelas cheias de janeiro de 2020, na Comissão de Taquaras, Esmeraldas, MG.

Com o ajuste das cotas altimétricas, foram contabilizadas 87 edificações atingidas, não foram considerados nesse cálculo pequenas áreas edificadas como bebedouros para o gado (Figura,

12). O número de edificações é diferente do número de terrenos atingidos, visto que existem terrenos atingidos que não tinham edificações e terrenos com mais de uma edificação. Considerando um número médio de 3,9 pessoas por edificação<sup>3</sup>, têm-se uma população estimada de 339 pessoas. Aproximadamente, 2,4 km de estradas de uso público ficaram submersas pela inundação. Devido a deposição do material oriunda da inundação, boa parte dessas estradas ficaram intransitáveis e prejudicaram o acesso dos moradores durante meses.

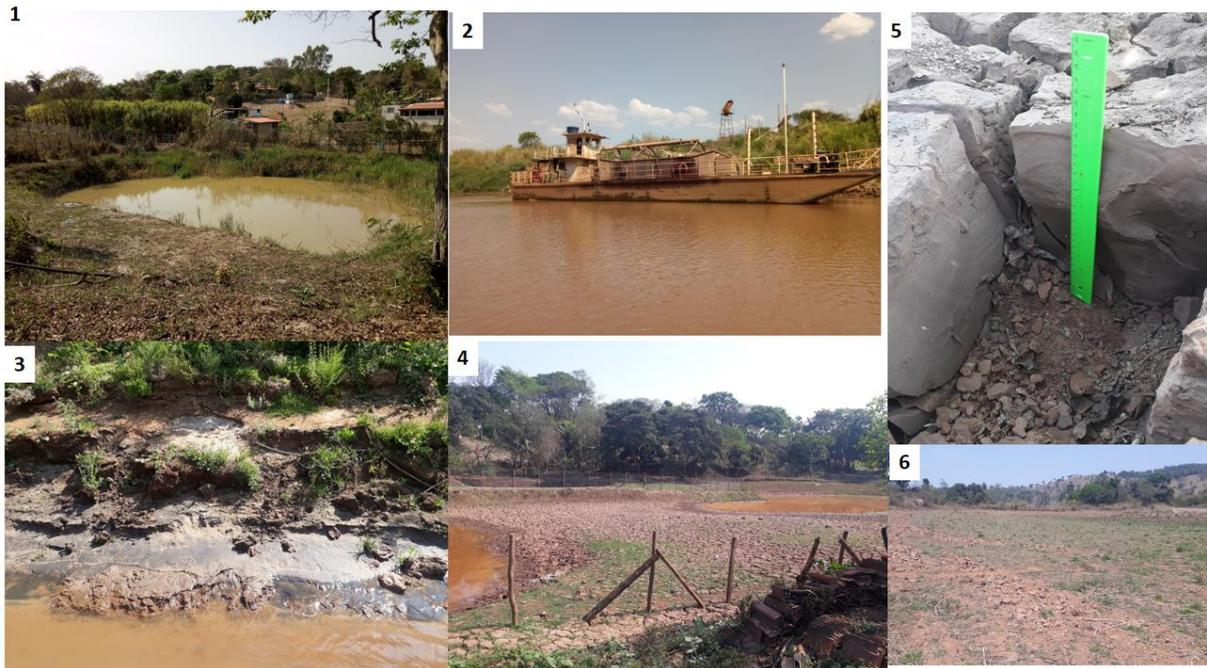
Figura 14: Ambientes que compõem o sistema fluvial observados em campo.

Como pode ser observado na figura 2 do mosaico, foi flagrada uma draga operando ilegalmente na extração de areia no leito fluvial. Na região foram identificadas 5 outorgas de dragagem, sendo duas dragagens em curso d'água para fins de extração mineral e, 3 em cava aluvionar. A embarcação denominada “Dona Antônia” extrai cerca de 12 caminhões de areia por retirada, destinando sua venda para a Quartzolite, conforme nos foi relatado em campo. Além do revolvimento do leito fluvial, disponibilizando os rejeitos na carga sedimentar em suspensão no rio, outro elemento preocupante de degradação socioambiental é o intenso fluxo de caminhões transportando areia e dispersando material potencialmente contaminado em suspensão atmosférica pela comunidade, bem como em outras áreas para além do território.

Já em relação às planícies fluviais, essas encontram-se drasticamente alteradas, sendo uma das áreas mais impactadas pelas enchentes, com presença de uma camada visível de deposição de rejeitos, cuja espessura é de aproximadamente 30 cm, como pode ser observado nas imagens 4/5/6 da Figura 14. As áreas de deposição de rejeitos formam uma espessa camada impermeável, extremamente compactada e marcada por rachaduras hexagonais. A deposição do material torna as áreas aparentemente estéreis, onde não foi observada biota terrestre (insetos ou plântulas em crescimento), raramente alguma gramínea que crescia por entre as trincas do rejeito. Esse material depositou-se sobre os horizontes mais férteis do solo, em áreas amplamente utilizadas para plantio de hortaliças, milho, mandioca e para capineiras. Diversos ranchos de pesca, pousadas e chácaras encontram-se nessas áreas, que foram altamente impactadas pela presença de rejeitos tanto no interior dos imóveis, quanto nas áreas externas.

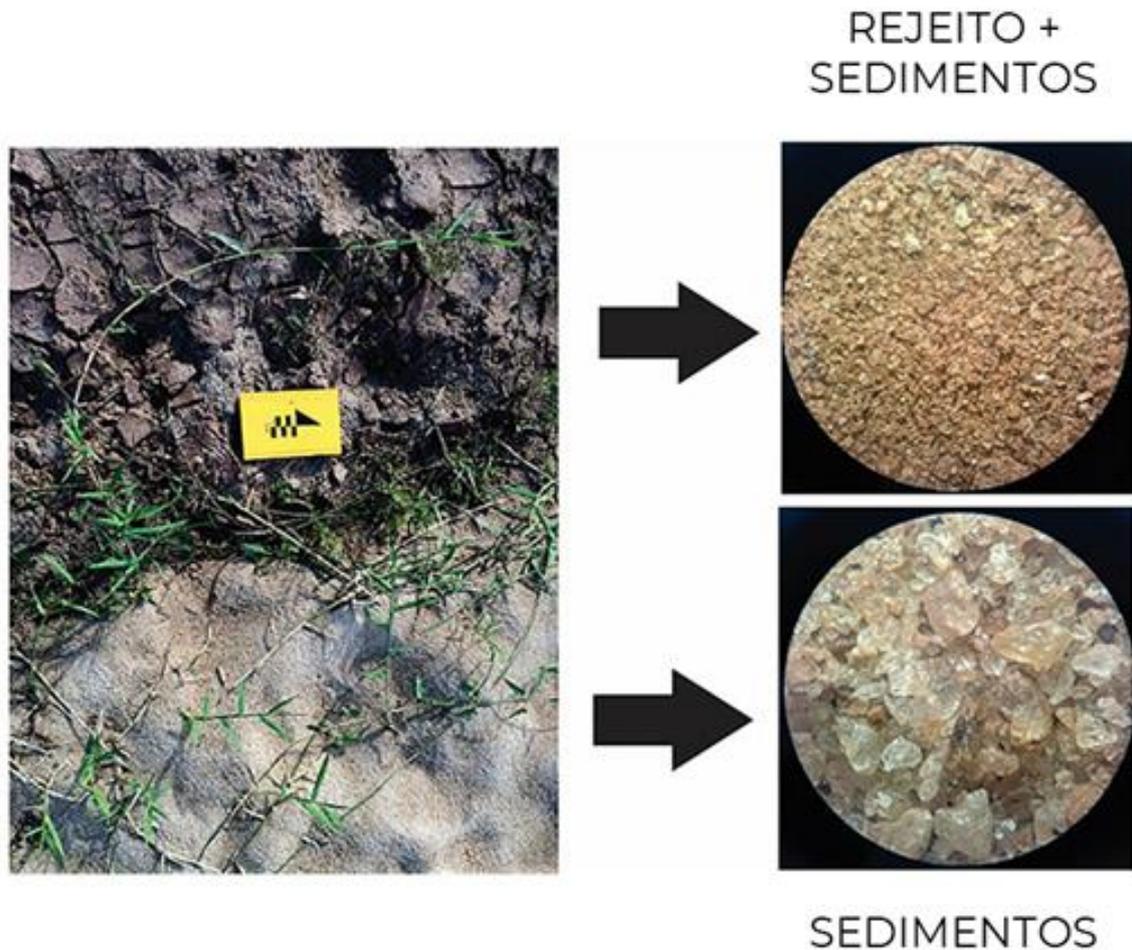
Figura 21: Imagem ampliada das diferenças granulométricas encontradas antes e após o rompimento da Barragem de Fundão nas zonas de deposição do rejeito.

Valores extremos de densidade do solo foram registrados ao longo do trecho do rio, no qual o assentamento e selamento superficial do solo (*hard-settings*), após o período de chuva na região, contribuiu para a formação de uma crosta superficial de areia fina/silte muito dura à penetração (SCHAEFER ET AL., 2016; ANDRADE ET AL., 2018). Duarte et al., (2020) e Quaresma et al. (2020) estudando a composição do sedimento superficial deixado na porção extra calha do rio Doce após as inundações também identificaram uma granulometria muito mais fina do que comumente era deixado após uma enchente (Figura 21).

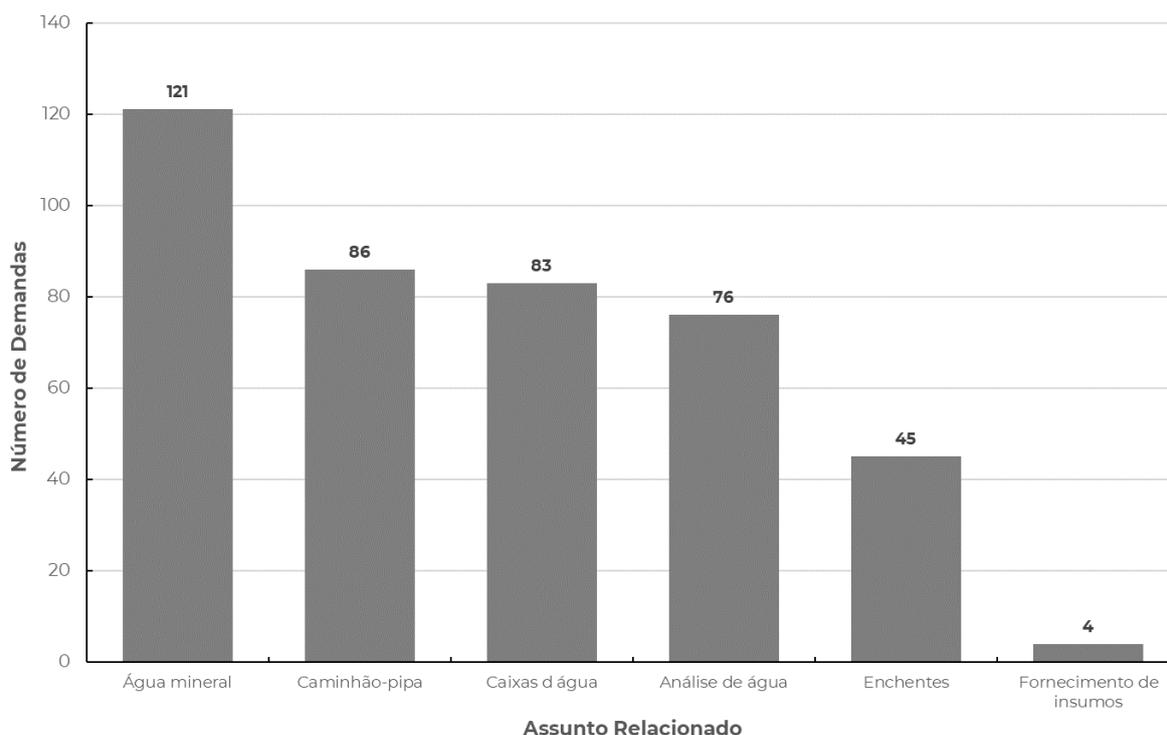
Figura 24: Demandas relacionadas ao comprometimento de abastecimento e captações.

Em relação aos problemas com abastecimento de água e captações, segundo o Formulário Eletrônico de Demandas, atualizado em 09/10/2020, registram-se 415 demandas, sendo 121 relativas a problemas com fornecimento de água mineral, 86 relativas ao abastecimento por caminhão-pipa, 83 relativas a problemas com fornecimento, instalação e/ou abastecimento de caixas d'água, 76 relacionados a problemas com a análise de qualidade da água, 45 relacionados a enchentes e 4 relacionados ao fornecimento de insumos (Figura 24).

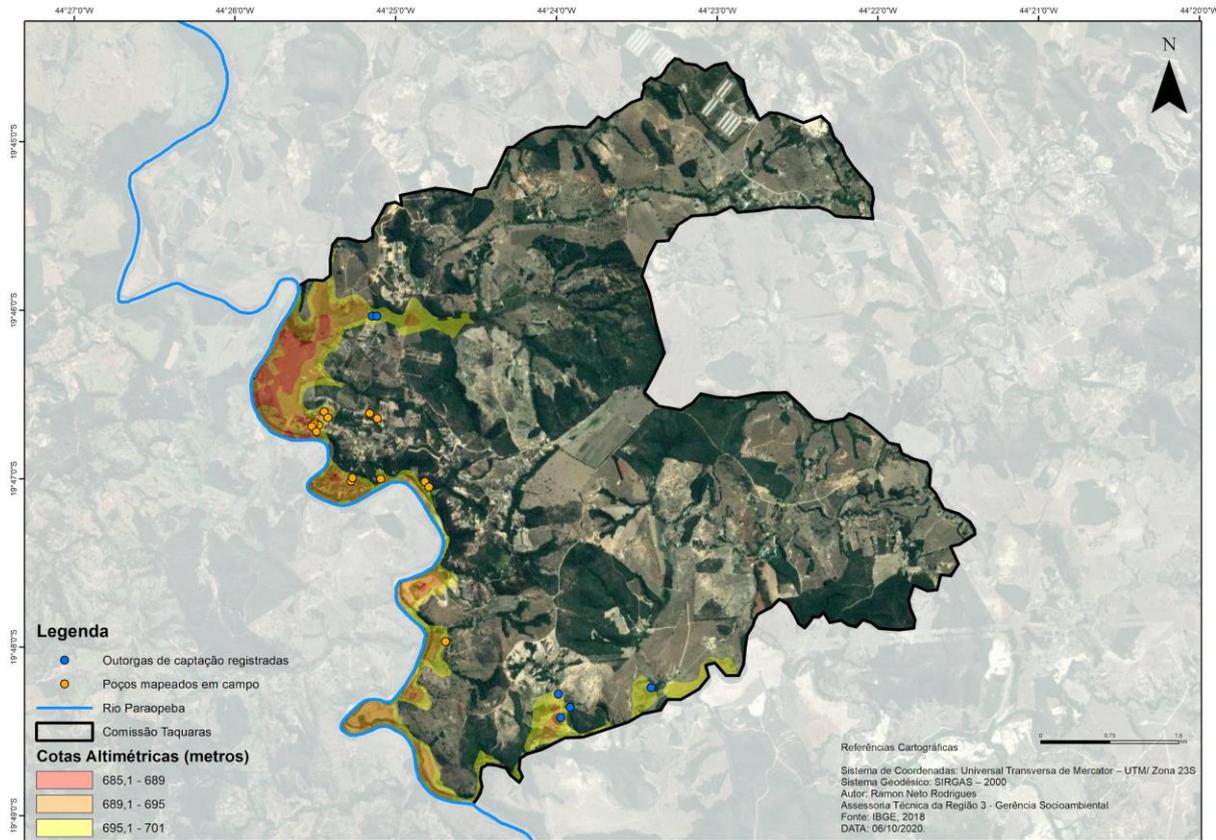
Figura 25: Localização dos Poços Mapeados em Campo e Outorgas com autorização ativa para a Comunidade de Taquaras, MG.

Em campo foram levantados cerca de 15 pontos relacionados aos comprometimentos com o abastecimento de água e captação, sejam esses poços ou cisternas. Registram-se dentre os danos, o soterramento de poços, cisternas, além de caixas d'água que foram entregues, porém, sem instalação e, danos relativos a interrupção de captação no rio Paraopeba, ocasionados pelo rompimento da Barragem I. A Figura 25 apresenta a localização dos poços mapeados em campo, bem como 6 pontos de outorga na região, sendo 4 outorgas identificadas como captação superficial, e 2 de captação subterrânea. Esses números podem ser ainda maiores na comunidade, cabendo aqui destacar a necessidade de um diagnóstico mais detalhado nessa área.
