Número: **5044954-73.2019.8.13.0024**

Assuntos: **Brumadinho**

# Barragem VI – Monitoramento Geotécnico

07/03/2019 – 20:00 h

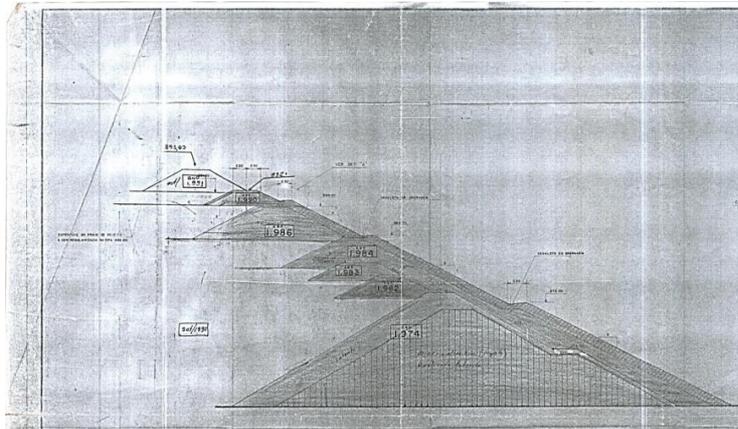
Abaixo, figura constante dos estudos realizados pela Vale S.A. com o projeto executado da BI:

A Barragem I, quando do rompimento, possuía cerca de 86 metros de altura. O dano potencial, em caso de rompimento, era classificado como Alto – Classe C.

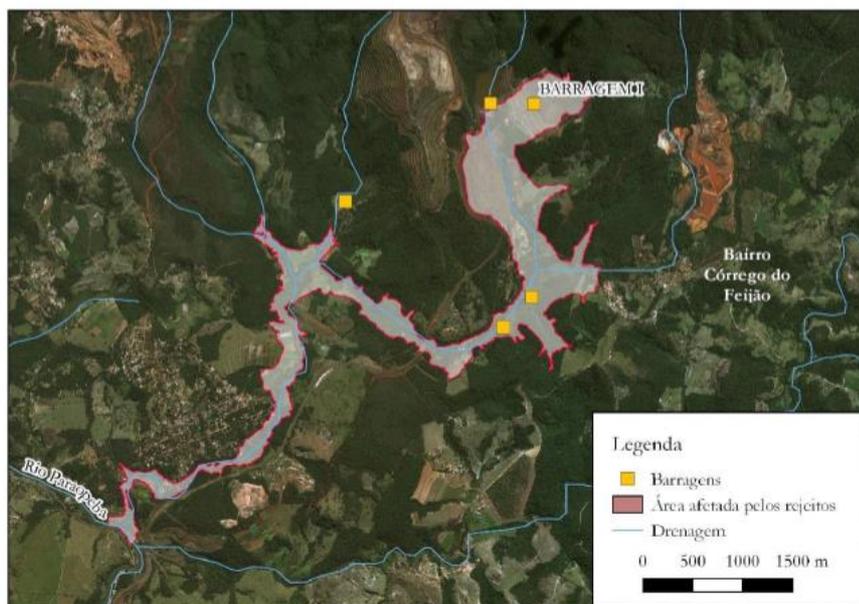
**Figura 1 - Localização da Barragem I, na Bacia do Ribeirão Ferro-Carvão e da área afetada pelo deslocamento de massa de rejeitos.**

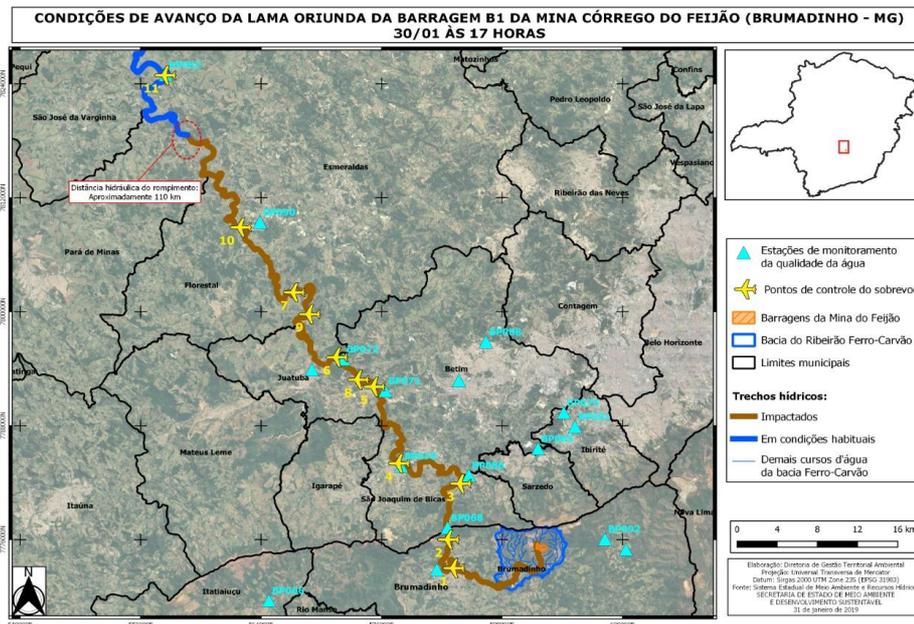
O mapa a seguir, a partir de dados coletados até às 17hs do mesmo dia 30.01.2019, indicava o seguinte alcance da pluma:

**A não contenção do vazamento vem acarretando a extensão do dano a um trecho muito maior, sendo que a pluma contaminante foi avançando significativamente pela bacia do rio Paraopeba<sup>1</sup>, aproximadamente a 300 km do antigo eixo da barragem B-I, atingindo os seguintes municípios (até a presente data):**

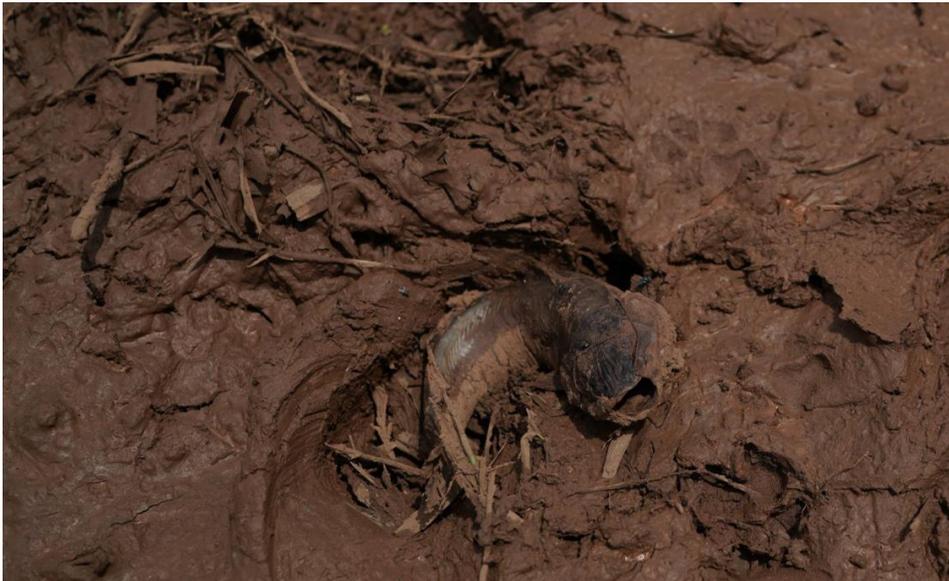
Paraopeba. Em um dos eventos foi possível observar nos espécimes coletados um acúmulo de sedimentos (lama) nas brânquias.”

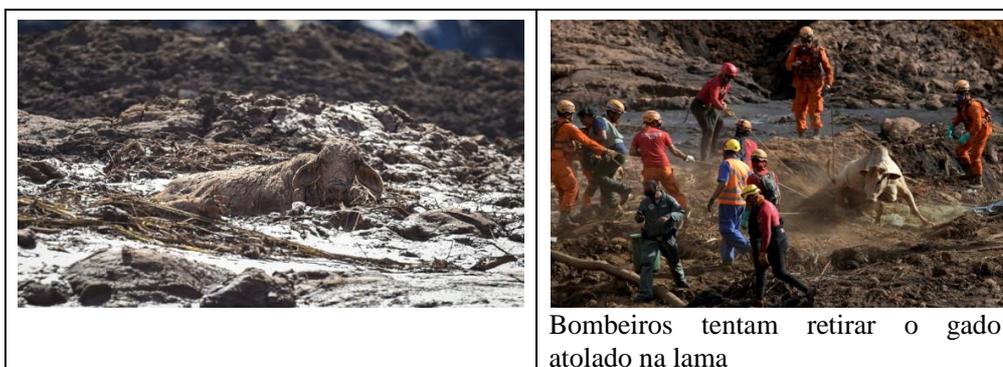
Bombeiros tentam retirar o gado atolado na lama
